**Granskingsrapport  
COA INV  
Intern ulykkesgransking**

**Brann i lastepumpe i utstyrsskafte på Statfjord A**

<b>Klassifisering:</b> Intern	<b>Status:</b> Endelig																		
<b>Rapport nr.:</b> A 2016-15 UPN L2	<b>Dato:</b> 16.12.2016																		
<b>Utløpsdato:</b> 16.12.2026	<b>Synergi nr.:</b> 1488309																		
<p><b>Kortfattet beskrivelse:</b> Den 16.10.2016 oppstod det en mindre brann i utstyrsskafte etter at sentralt kontrollrom gav stoppsignal til en av lastepumpene som leverte olje fra plattform til tankskip. Aktiveringen av stoppsignalet medførte at en aksling i effektbryteren hvor til og frakobling av strømmen skjer, gikk til brudd på grunn av utmatting.</p> <p>Bruddet i akslingen medførte at strømmen til lastepumpen ikke ble brutt, og pumpen fortsatte å gå mot stengte ventiler. Oljen i pumpehuset ble dermed varmet opp til ca. 344 ° C slik at det oppstod svettelekkasjer av olje i flenser og pakninger tilhørende lastepumpens tetningsoljesystem og akseltetninger. Denne oljen ble antent. Strømmen ble utkoblet ved at FA elektro la ut samleskinnebryter i tavlerom M16.</p> <p>Deretter ble EL-motoren til pumpen spenningsatt på nytt i forbindelse med omleg

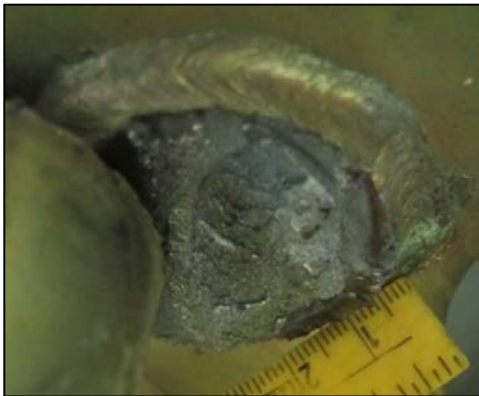
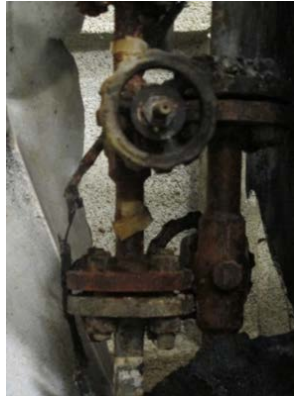
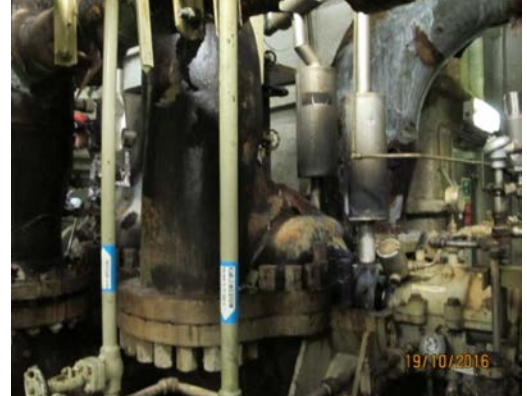
Bruddet i akslingen medførte at strømmen til lastepumpen ikke ble brutt, og pumpen fortsatte å gå mot stengte ventiler. Oljen i pumpehuset ble dermed varmet opp til ca. 344 ° C slik at det oppstod svettelekkasjer av olje i flenser og pakninger tilhørende lastepumpens tetningsoljesystem og akseltetninger. Denne oljen ble antent.

Bildene over fra venstre viser akslingen i brytervognen som har gått til brudd, brent varmekabel i isolasjonskasse og lastepumpen etter hendelsen.

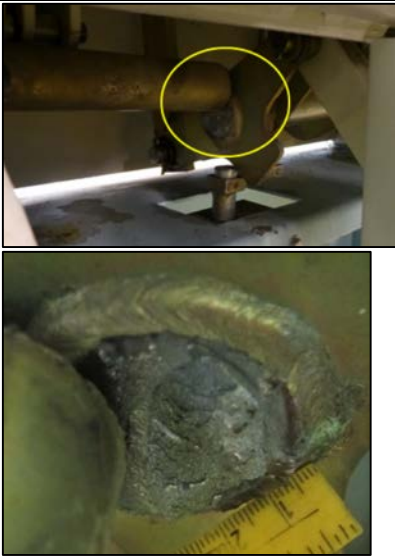
<p>Bildene viser bruddstedet på akslingen. Bryteren ble fortsatt liggende med en elektrisk fase innkoblet. En fase ble liggende med dårlig forbindelse, mens siste fase var koblet ut. Lastepumpe D fortsatte å gå med strømtilførsel i to faser.</p>

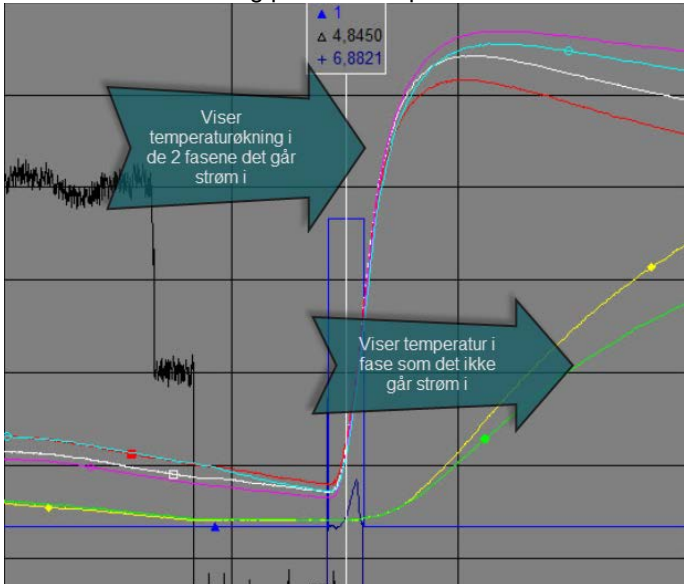
<p>Figuren viser at viklingstemperaturen stiger for de to aktive strømfasene. Hver fase har 2 temperaturfølere hvilket gir 4 linjer på diagrammet.</p>

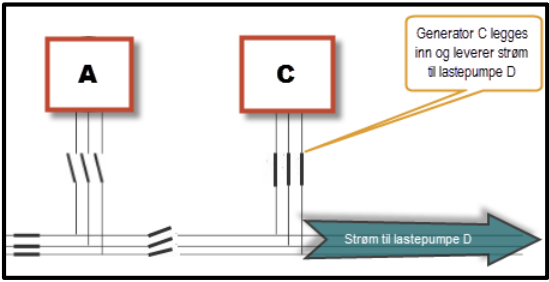
</div> <p data-bbox="1177 640 1501 819">Figuren viser situasjonen etter at generator C ble lagt inn på nettet og spenningsatte EL-motor til lastepumpe D.</p> <p data-bbox="608 976 1445 1077">Effektbryteren til lastepumpe D var fortsatt innkoblet med 2 faser. Fase L1 var i brudd mens L2 var delvis innkoblet og L3 var innkoblet. Det oppsto da en lysbue i bryterkammer til L2.</p> <div data-bbox="608 1111 1002 1413">

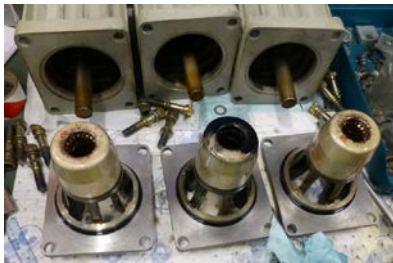
<p data-bbox="671 1379 938 1413">L1      L2      L3</p></div> <p data-bbox="608 1458 1430 1525">Bildet over viser stift og tulipankontakter i de 3 bryterkammerne tilhørende effektbryteren. Dette viser at det har vært lysbue i Fase L2 .</p> <div data-bbox="608 1559 1002 1939">

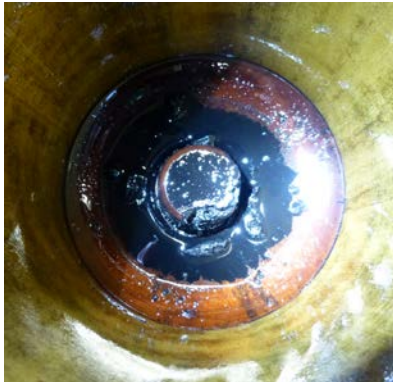
</div> <p data-bbox="608 1951 1485 2085">Bilde over til venstre viser at oljen i bryterkammret til L2 har blitt svart mens bilde til høyre viser fragmenter fra stiften i bryterkammeret. Det var ingen tegn til ytre skader på kaslingen til bryterkammer L2 og det var heller ingen tegn til oljelekkasje som følge av lysbuen.</p>

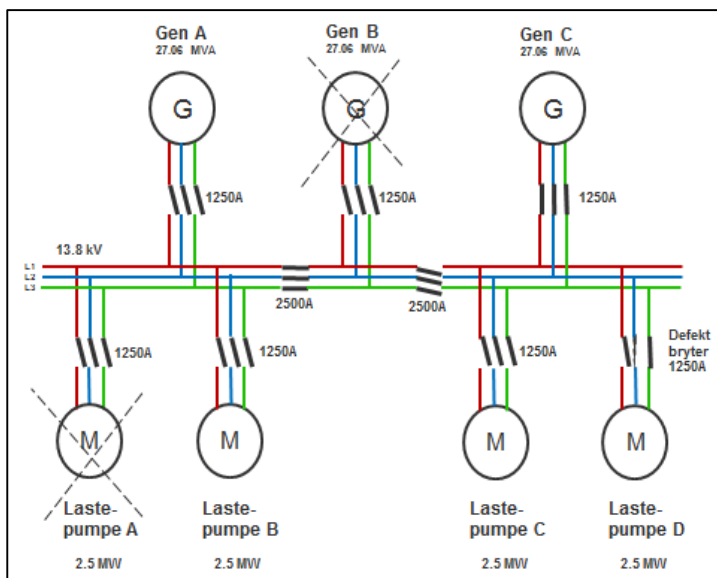
Figur 6-2 Generator C spenningsatte EL-motor til lastepumpe D med defekte faser

Etter at generator C ble startet kl. 08.42.39 ble EL-motor til lastepumpe D på nytt spenningsatt. På grunn av at kun to av tre faser (motorviklinger) ble spenningsatt, fikk ikke motoren rotasjonsmoment. Den ble stående stille med startstrøm i fase L2 og L3. Det oppstod da en lysbue i bryterkammeret fase L2.

Det er ikke målt overslag eller jordfeil i motorens statorvikling, men det er grunn til å forvente at motorens rotorvikling har fått svært høy temperatur, og blitt skadet, se **App J**.

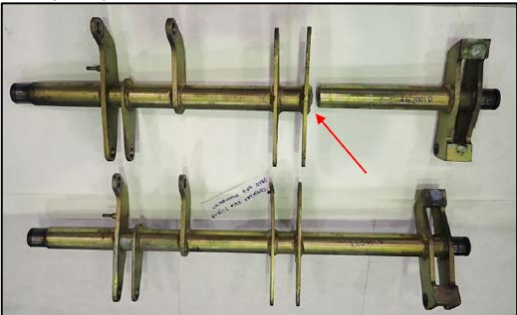
<p>Metallurgisk undersøkelser av akslingene avdekket at materialet som er benyttet i disse akslingene er produsert av en ulegert stål kvalitet som egentlig er noe sprøtt i forhold til akslingenes bruksområde. Materialkvaliteten burde vært av en mer duktil kvalitet i forhold til dens bruk.</p> <p>Akslingen som fremstår som intakt, hadde også begynnende utmattingsbrudd.</p> <p>Utmattingsbruddet viste typiske striasjoner som er et tegn på at akslingen har vært utsatt for ekstra svingninger/vibrasjoner i forbindelse med av og påkobling. Dette er relatert til</p>	Uventet brudd av aksling i brytervogn

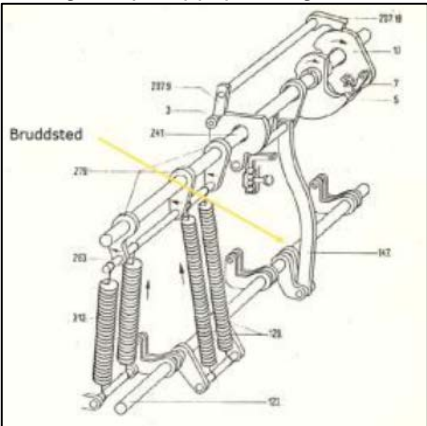
Årsak	Beskrivelse	Virkning
	<p>akslingens fjær oppspenning, se bilde under;</p>

<p>Se <b>App C</b> for nærmere beskrivelse av den materialtekniske undersøkelsen.</p>	
FV-program tilhørende brytervogn ikke dekkende mht. material feil	<p>Oppfølging av de mekaniske påkjenninger relatert til akslingene i brytervognene har ikke vært en del av det forebyggende vedlikeholdsprogrammet.</p> <p>Vedlikeholdsprogrammet til brytervognene i SAP er etablert på anbefalinger fra Siemens</p>	Uventet brudd av aksling i brytervogn
Ingen tidligere bransjeerfaring med brudd i aksling	<p>Siemens har bekreftet at de ikke har noen erfaring fra denne type hendelse med akslingsbrudd i brytervogn tilhørende 13.8 kV effektbrytere 3AB-ANS1/1250-1000.</p> <p>Se <b>App D</b> for nærmere beskrivelse</p>	FV-program tilhørende brytervogn ikke dekkende mht. material feil
Brudd i aksling i 2003 ble ikke metallurgisk vurdert	<p>SFA hadde en identisk hendelse på akslingen i brytervognen til lastepumpe A. Bruddet var lokalisert på samme punkt som bruddet på akslingen til lastepumpe D.</p> <p>Hendelsen er registrert i Synergi 211207. Ut fra det granskingsgruppen har funnet ut, ble det ikke iverksatt noen aksjoner på å finne årsaken til selve bruddet den gang.</p> <p>Dersom årsakene til akslingsbruddet i 2003 var blitt undersøkt nærmere, ville en mest sannsynlig ha blitt klar over at den valgte materialkvaliteten til akslingene ikke var god. Dersom en materialteknisk undersøkelse hadde blitt utført ville Statfjord funnet en annen løsning i 2003 og aktuell hendelse ville mest sannsynlig vært unngått.</p>	FV-program tilhørende brytervogn ikke dekkende mht. material feil

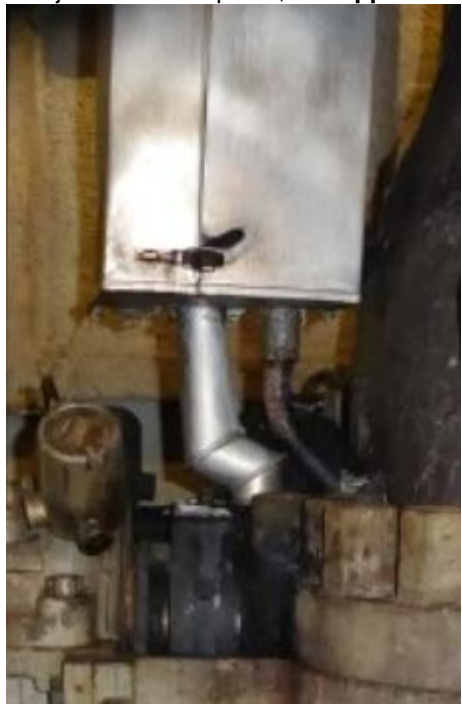
Årsak	Beskrivelse	Virkning
	Mulig årsak til antenning: Kortslutning av varmekabel medførte gnistdannelse som har antent teningsolje; eller det har oppstått varmeutvikling grunnet kortslutningen som har gitt temperatur over selvantennelsestemperatur (AIT) for teningsolje.	
Tetningsolje svettet ut fra flenser i isolasjonskasse	Det er fire flenser inne i isolasjonskassen. På grunn av vibrasjon og høy temperatur oppsto det svetting av tetningsolje fra en eller flere av flensene.	Jordfeil i varmekabel kan ha medført en tennkilde eller at det var selvantennelse av olje pga. høy temperatur.
Bakenforliggende årsaker		
Varmekabelens isolasjon på tetningsoljerør ble ødelagt av varme	<p>Varmekabelen stod med spenning på og varmekabelens isolasjon smeltet. De to kobberlederne med 230 volts spenning, fikk direkte kontakt med flensene eller røret. Dette medførte jordfeil og mulig gnist før varmekabelen ble utkoblet av jordfeilvernet (bekreftet fra elektro SFA).</p> <p><b>Bilde1</b> viser aktuell isolasjonskasse etter brannen men før den ble åpnet. Bildet viser at «bunnen» av isolasjonskassen er intakt, mens det kan observeres «dråper av smeltet» metall langs bakre kant. Metallet som er en aluminiumslegering, ble sendt til Rotvoll Material for sjekk av smeltepunkt, ref. <b>App C</b>. Smeltepunktet er på ca. 630 °C.</p>

Mangel av isolasjon medførte jordfeil mot flenser/rør

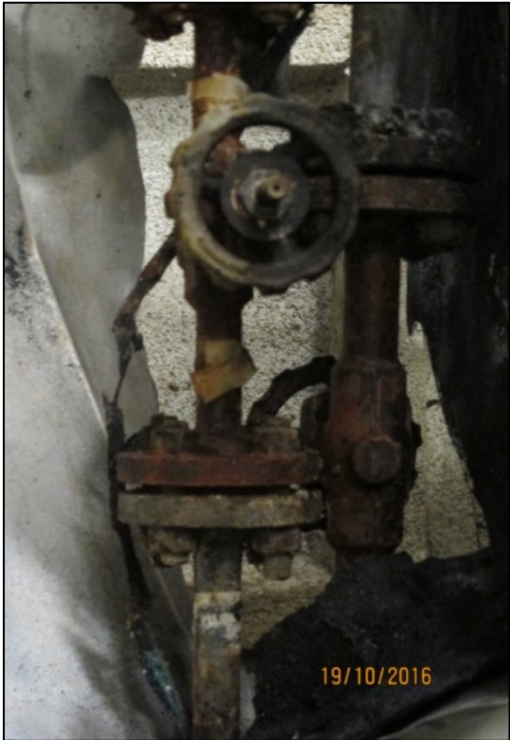
Årsak	Beskrivelse	Virkning
	<p>Bilde 2 under viser tetningsoljerør med ventil og flens samt rester av varmekabel etter brannen. Selve isolasjonen inne i isolasjonskassen er ikke brennbar. Den var helt «forkullet» etter brannen, og ble fjernet fra isolasjonskassen før bildet ble tatt. Isolasjonskassen hadde tydelige brannskader på bakre del, og hele «ryggen» var flerret av.</p>

<p>Bilde 2: (til venstre) viser tetningsolje ventil, flens og resten av varmekabel i isolasjonskasse etter brannen, til venstre for ratt og flens.</p>	
Høy temp på tetningsolje og vibrasjon fra lastepumpe D.	På grunn av høy temperatur ble isolasjonen tilhørende varmekabel smeltet.	Varmekabelens isolasjon på tetningsoljerør ble ødelagt pga. varme.
Høy temp på tetningsolje og vibrasjon fra lastepumpe D	Normalt holder de fire flensene helt tett når temperaturen på tetningsoljen er under 40 °C. Temperaturen på oljen steg kontinuerlig mens pumpen gikk. Dette medførte at temperaturen på tetningsoljen steg tilvarende. Dette sammen med økte vibrasjoner gjorde at en eller flere flenser i isolasjonskassen, begynte å svette varm olje ut i isolasjonsmaterialet inne i isolasjonskassen.	Tetningsolje svettet ut fra flenser i isolasjonskasse.

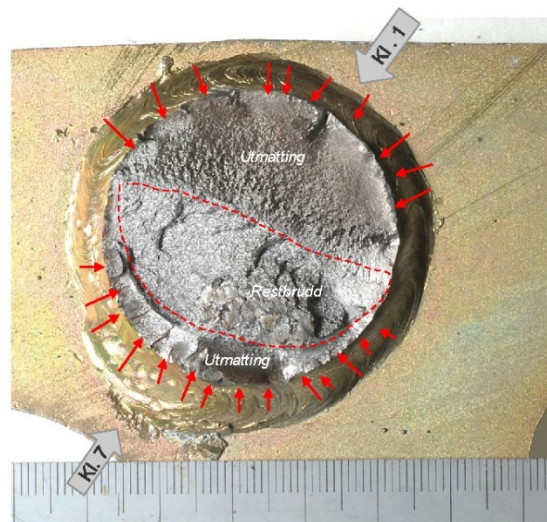
- Bruddet har oppstått i nær tilknytning til sveis. «Tannmerker» langs sveisetåa i to diametralt motstående områder tyder på flerfoldig, kjervsturt sprekkinitering. Disse to sprekksone er forenelige med tosidig utmatting, typisk for tosidig bøyebelastning.
- En forholdsvis stor andel av bruddflaten (~ 40 %) representerer restbruddet (pga. overbelastning), og fremstår å være av en sprø karakter (radielle linjer fra utmattingssone, og «glinsende» utseende).

Piler angir initieringsområder langs sveisetå. Klokkeposisjoner angir metallografisk tverrsnitt fra ca. 1 - 7. Klokkeposisjon 12 er tilfeldig valg å samsvare med rettkant på tverrgående plate/travers.

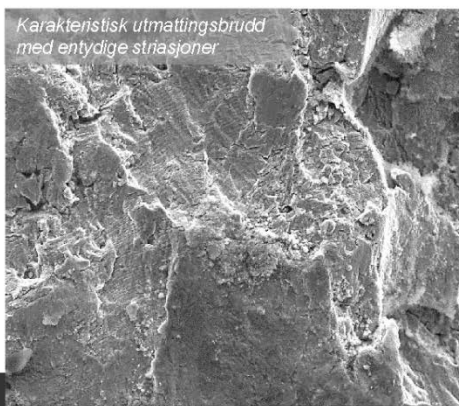
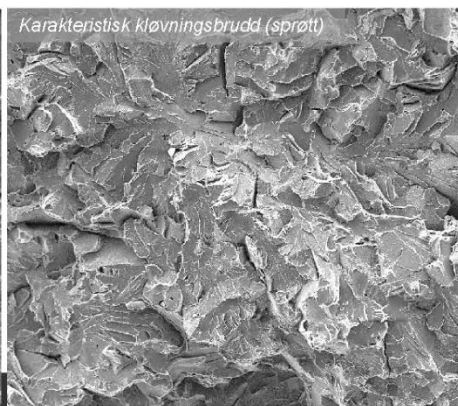
- Bruddflaten er undersøkt ved høy forstørrelse i scanning elektronmikroskop for bestemmelse av bruddmorfologi.
- Undersøkelsen bekreftet de makrovisuelle trekkene:
  - Striasjoner som er entydige for utmatningsbrudd er påvist i de to diametralt motstående sprekksone (ref. foto på forrige side).
  - I restbruddområdet er bruddmorfologien bekreftet å være sprø ved tydelige kløvningsfasetter.
  - Representative eksempler er vist under.

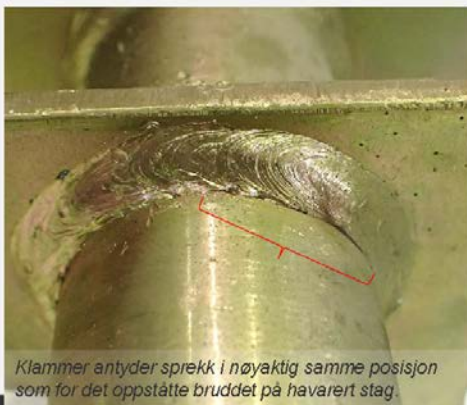
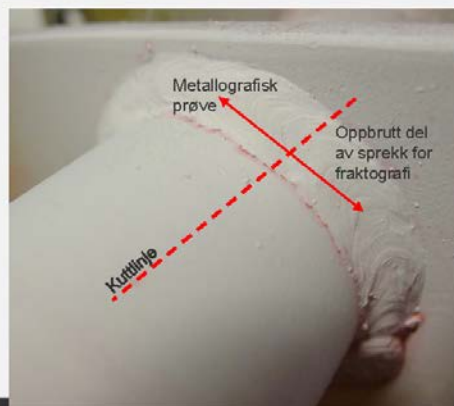
- En mulig sprekk er synlig langs sveisetå i samme posisjon som det oppståtte bruddet på havarert stag, se foto til venstre. Forekomst og utbredelse ble bekreftet ved penetrantundersøkelse, se foto til høyre.
- Området med sprekken ble seksjonert for både fraktografisk og metallografisk undersøkelse. Et metallografisk tverrsnitt ble tatt i samme posisjon som for havarert stag (ca. kl. 1 -7); tilstøtende del av sprekken ble brutt opp for fraktografiske undersøkelser. Se side 13 og 14 for fraktografisk og metallografisk undersøkelse.

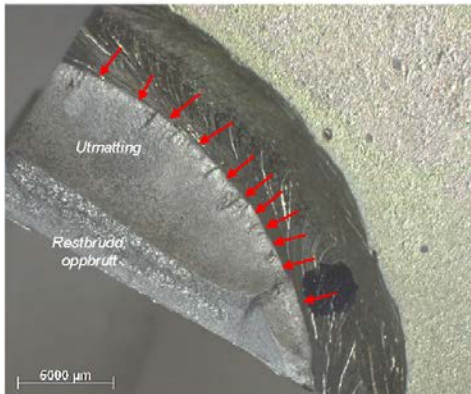
- Den oppbrutte delen av sprekken påvist i ikke-havareert stag, viste tilsvarende makrografiske karakteristika som servicebruddet i det havareerte staget: «Tannmerker» langs sveisetå tyder på flerfoldig, kjervstyrt sprekkinitering, se foto til venstre. Dybden av sprekken er målt til ~ 5 mm.
- Undersøkelse i SEM bekreftet utmattingsmorfologi også for denne sprekken; påvist ved funn av entydige striasjoner, se eksempel til høyre.

Piler angir initieringsområder langs sveisetå

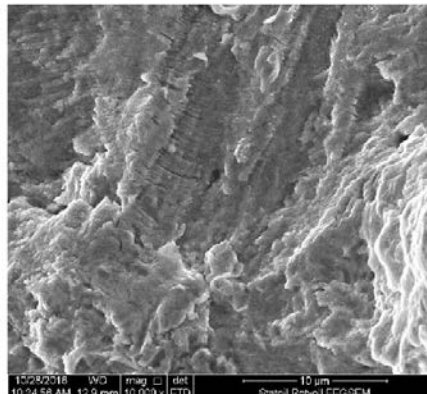
Karakteristisk utmattingsbrudd med entydige striasjoner

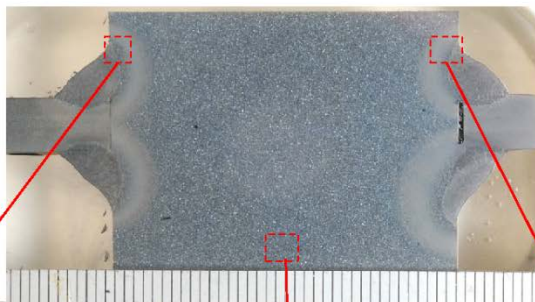
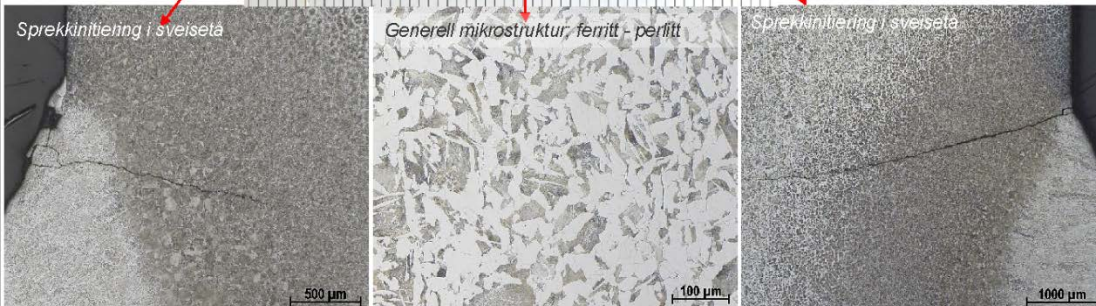
- Metallografisk undersøkelse avdekket tosidig oppsprekking med initiering i sveisetå-området i tilsvarende posisjoner som for det havareerte staget.
- Mikrostrukturen er ferrittisk-perlittisk, som for det havareerte staget.

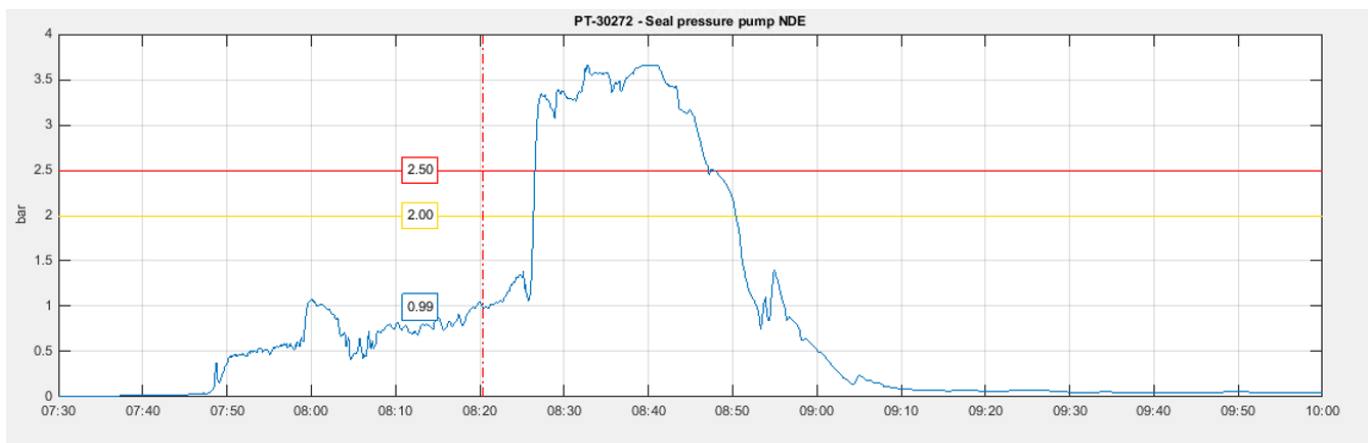
Diagrammet over viser trykket i tetningen til den frie ende av pumpen økte raskt fra 1 til 3,5 bar. Dette gav økt oljelekkasje fra tetning til lukket avløp, parallelt med økt sannsynlighet for tetningsoljelekkasje til friluft (trau), se beskrivelse under kap.6.1.3/6.2.3. Lastepumpen D på dette tidspunktet sto i ro det vil si fikk ingen strømleveranse.

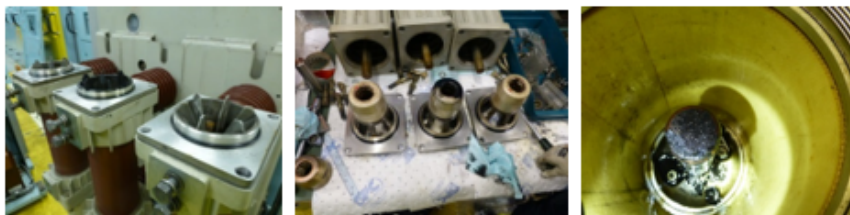
Fig: 7.1 Bryterkammer etter lysbue i fase L2
