**Granskingsrapport
COA INV
Intern ulykkesgransking**

**Personskader som følge av H₂S-eksponering
på Stureterminalen 12.10.2016**

Klassifisering: Intern	Status: Endelig
Rapport nr.: A 2016-14 MMP L2	Dato: 16.12.2016
Utløpsdato: 16.12.2026	Synergi nr.: 1487964

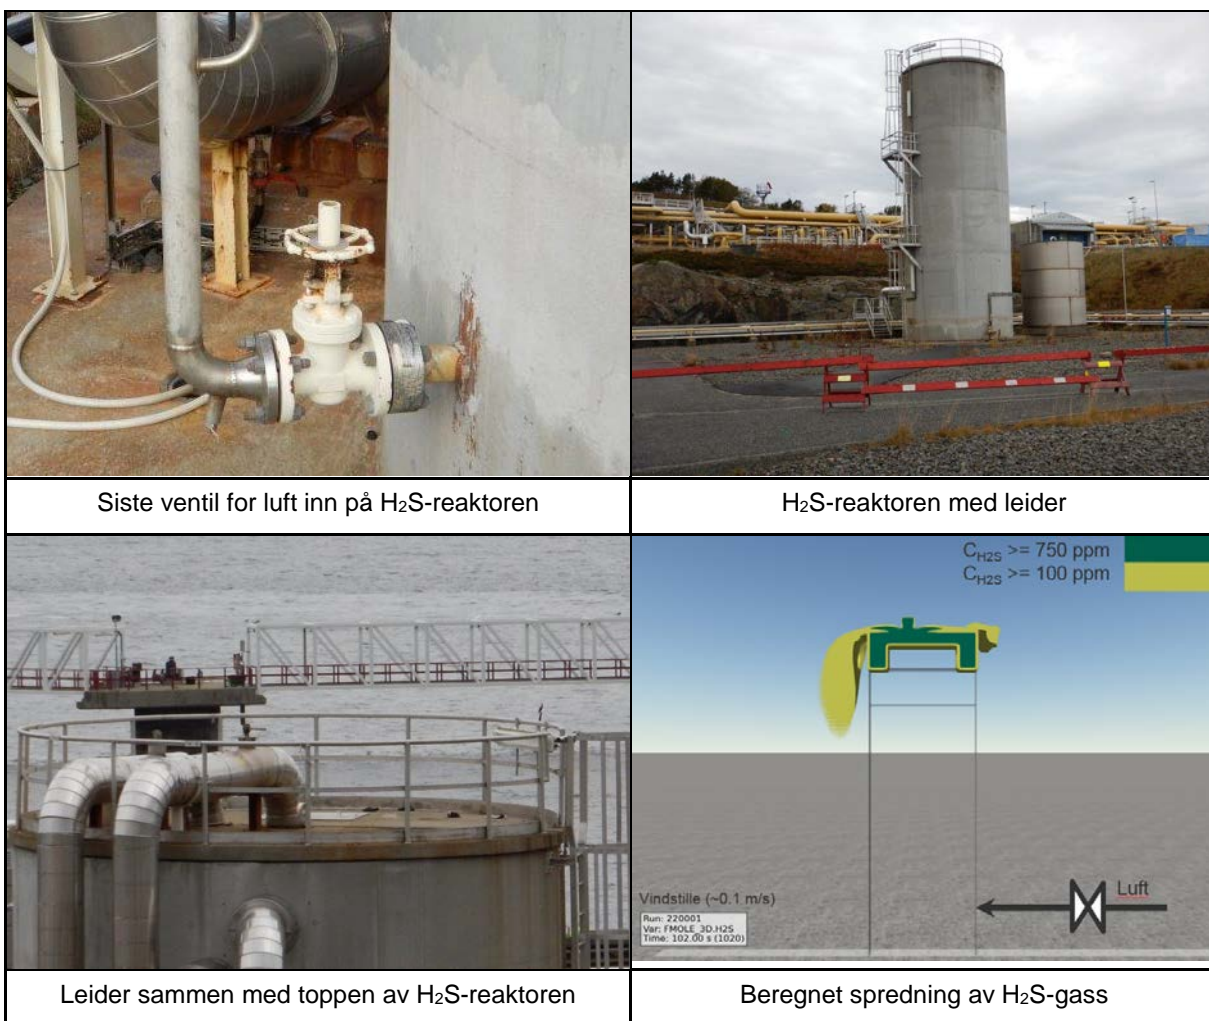
Operatørene åpnet opp for luft inn på reaktoren og gikk opp leideren for å inspisere toppen av reaktoren. Da de kom opp kjente de at det var ubehagelig og tungt å puste. I løpet av kort tid mistet tre personer bevisstheten. De to andre kom seg ned og fikk stengt av lufttilførselen.

Figur 1-1 Illustrasjon med detaljer fra reaktoren og beregnet spredning av H₂S-gass

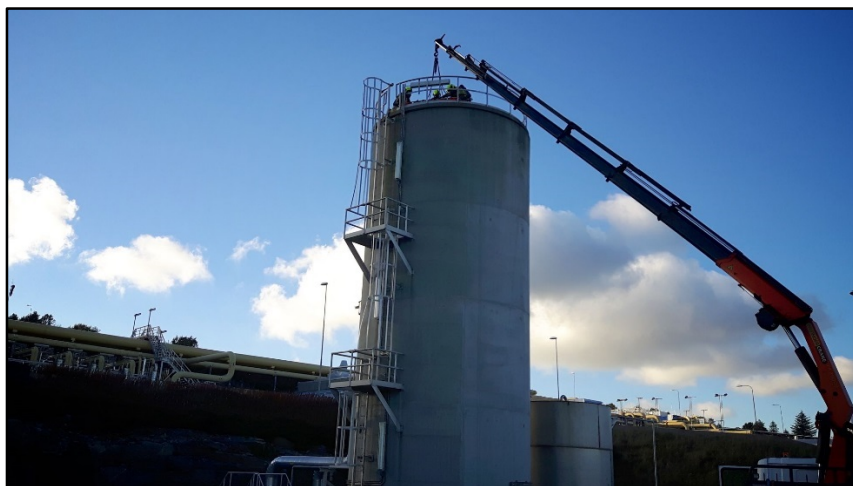
1. linje beredskap ble varslet og det ble utført livreddende førstehjelp. Fire personer kom seg ned fra reaktoren på egenhånd. En person måtte løftes ned på bære med kran.

Figur 1-2 Redning fra H₂S reaktoren, 12.10.2016

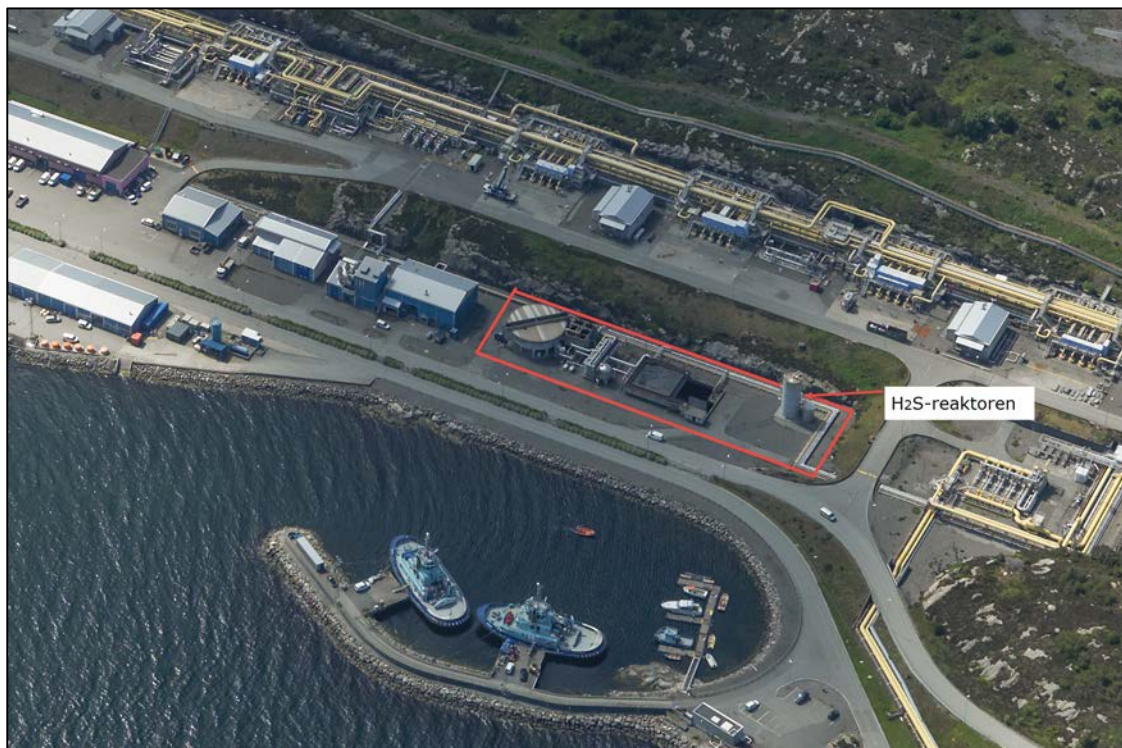
Hendelsen fant sted i vannrenseanlegget område R38 på toppen av H₂S-reaktoren. Området er markert med rødt i **Figur 4-2**. H₂S-reaktoren er markert i **Figur 4-2**, og vist i **Figur 4-3**. Reaktoren er om lag 14 m høy og har en diameter på 5 m.

Figur 4-2 Hendelsen fant sted i område R38 på Sture

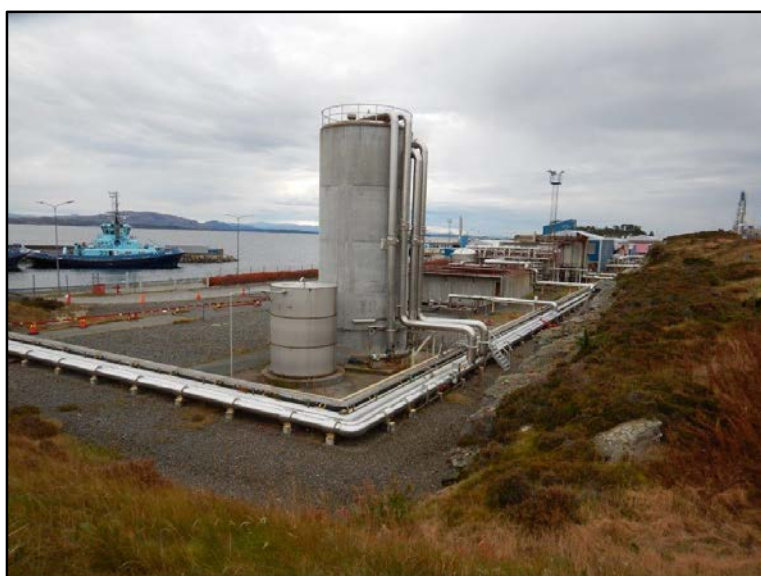
Figur 4-3 H₂S-reaktoren på Sture

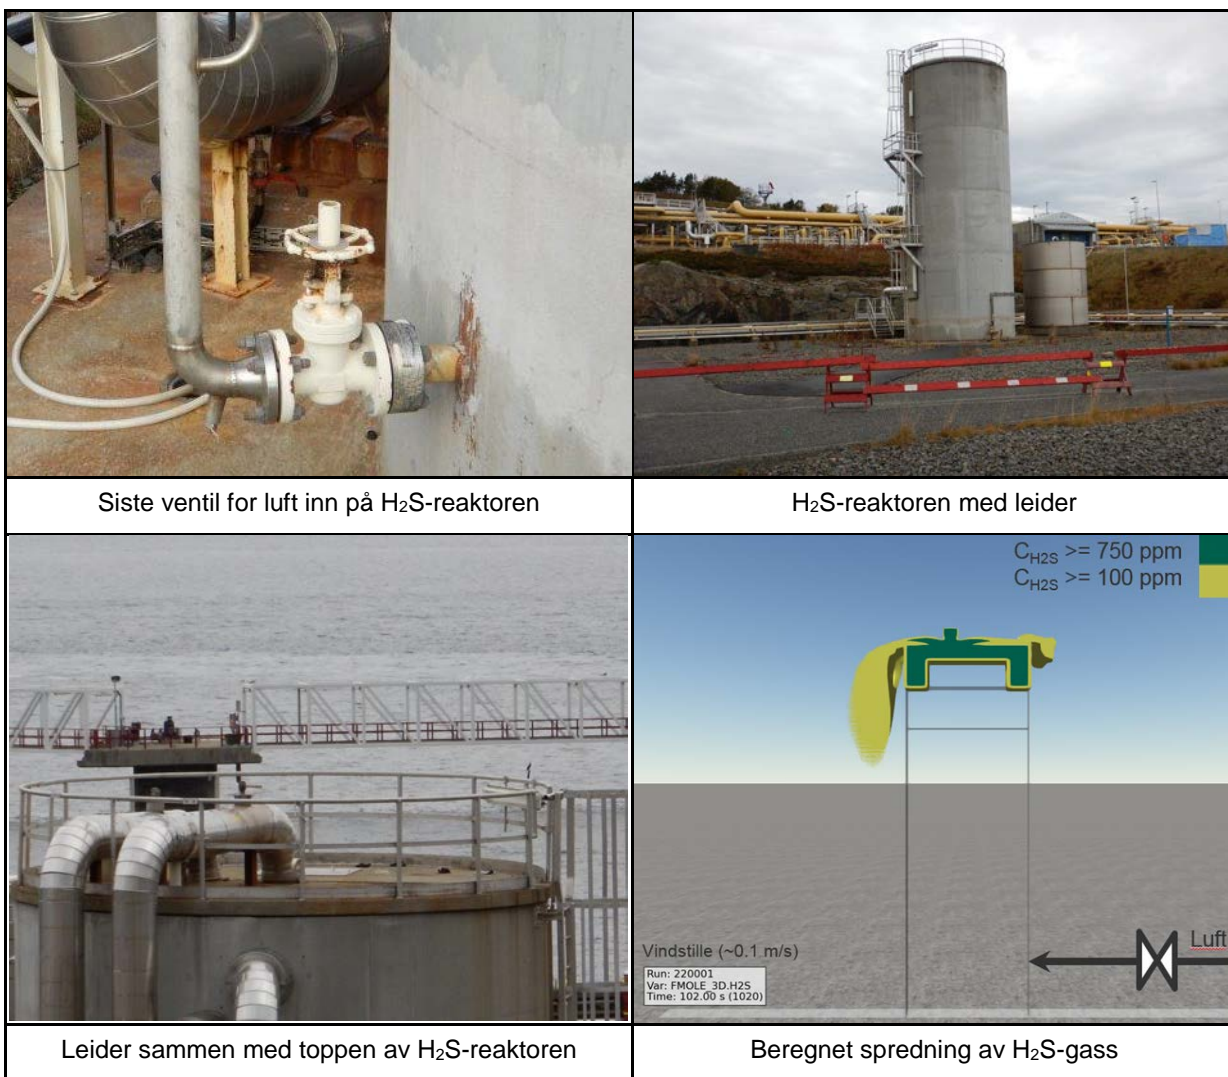
I **Figur 5-1** er det en illustrasjon med detaljer fra reaktoren og beregnet spredning av H₂S-gass.

Figur 5-1 Illustrasjon med detaljer fra reaktoren og beregnet spredning av H₂S-gass

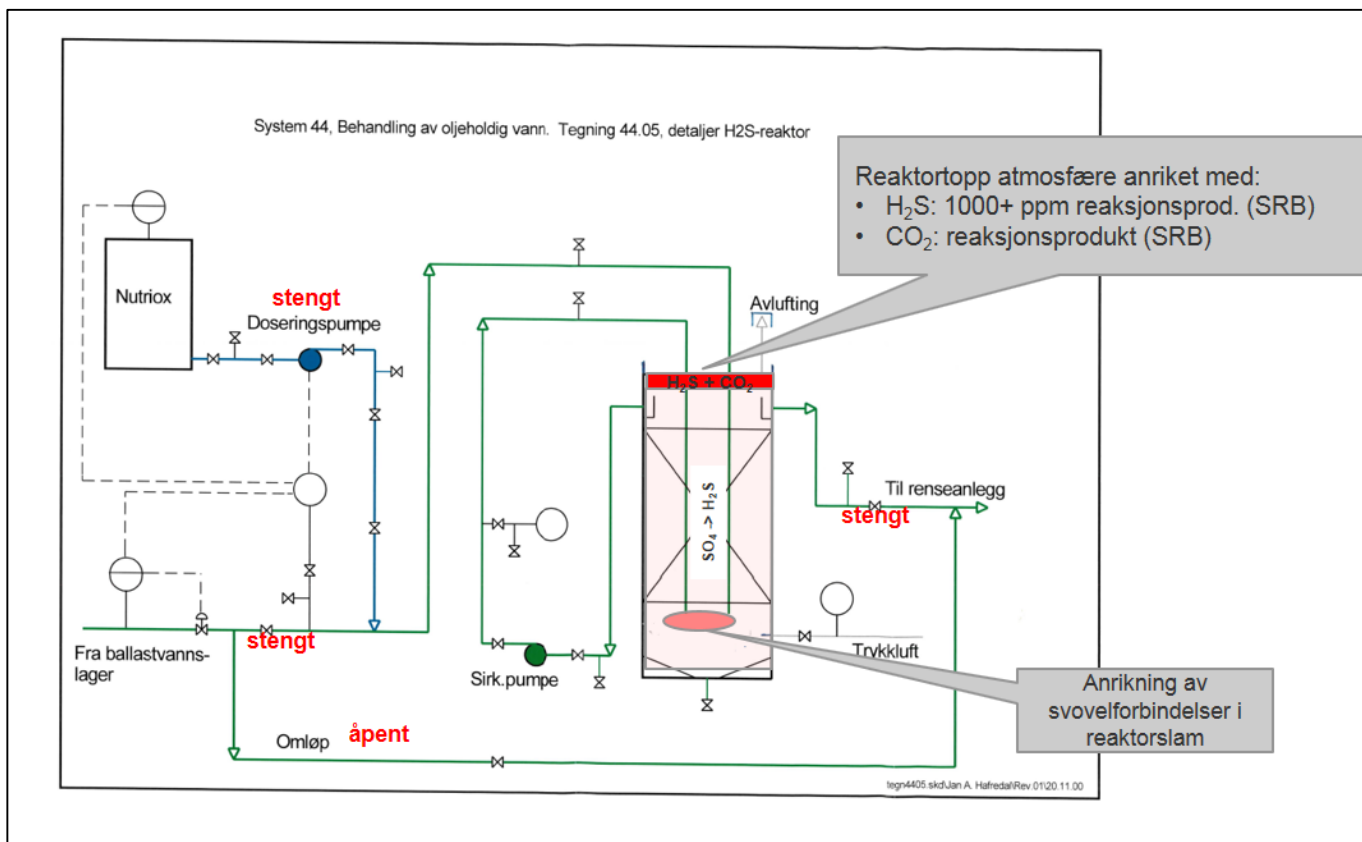
Figur 7-3 Nedstengt H₂S reaktor

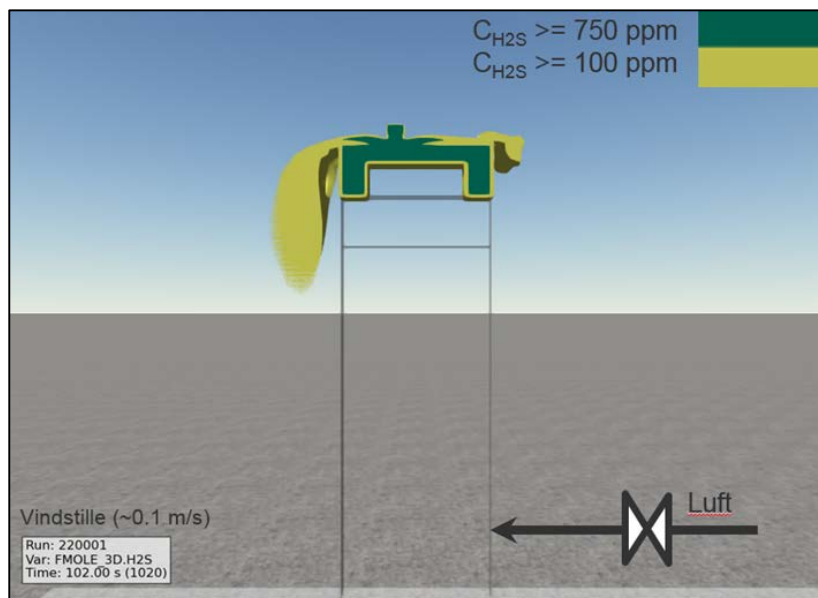
Figur 7-4 Gasspredning av H₂S

Da H₂S-reaktoren ble blåst med trykkluft førte dette til høye konsentrasjoner av H₂S på toppen av H₂S-reaktoren.

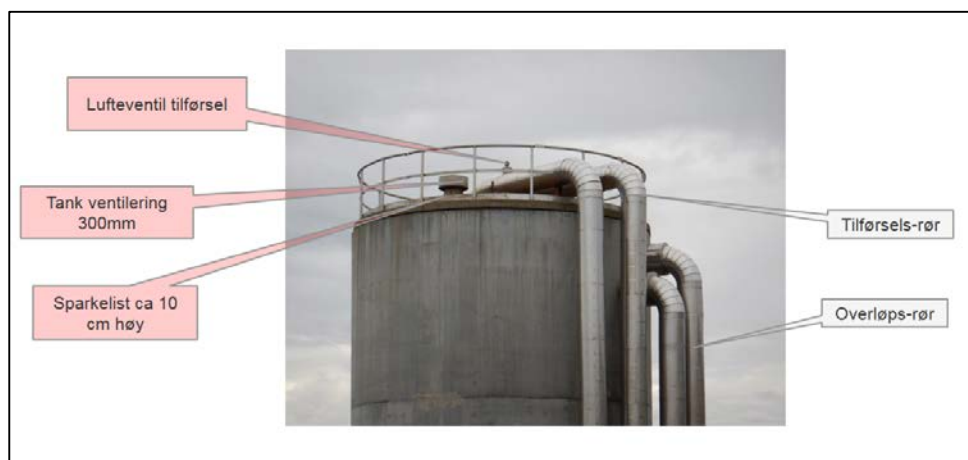
Både H₂S og CO₂ er tyngre enn luft og vil derfor søke nedover. Ventileringen på tanktoppen er utstyrt med en værbeskyttende hette. Denne hetten og en sparkelist langs kanten av reaktoren bidro til at den utstrømmende gassatmosfæren fra reaktoren la seg på toppen av reaktoren. Et bilde av reaktoren er vist under i **Figur 7-5**.

Figur 7-5 Bilde av toppen på H₂S-reaktoren

De vindstille forholdene på Sture sammen med utforming av reaktortopp og ventilering førte til at H₂S-gass samlet seg på toppen av H₂S-reaktoren.

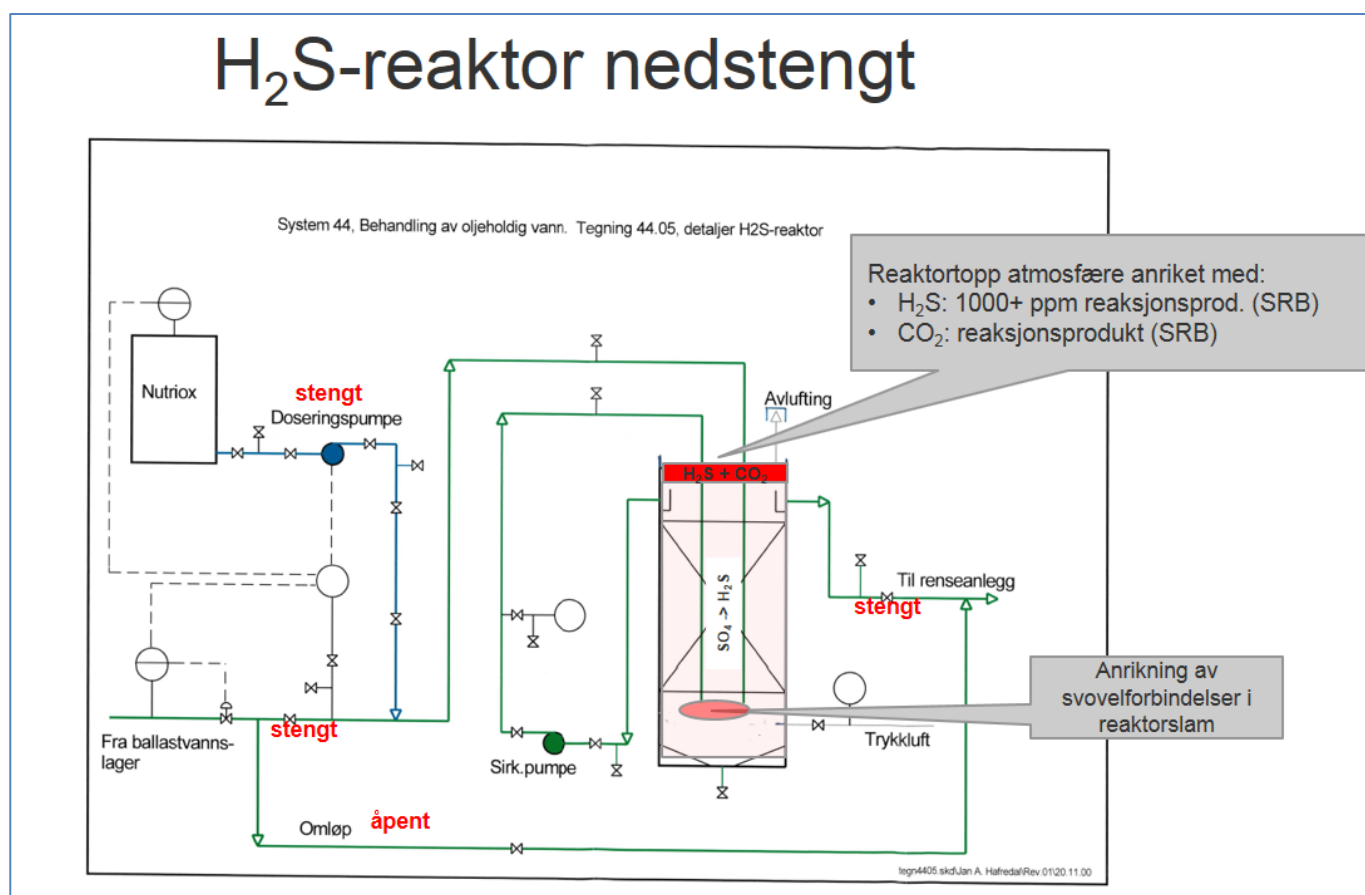
H₂S-reaktoren ble nedstengt og isolert i felt natt til onsdag 12.oktober kl 01:30. Når hendelsen inntraff hadde reaktoren vært nedstengt i ca 14 timer. I figuren nedenfor er det forsøkt vist hva som foregår når reaktoren står isolert/nedstengt.

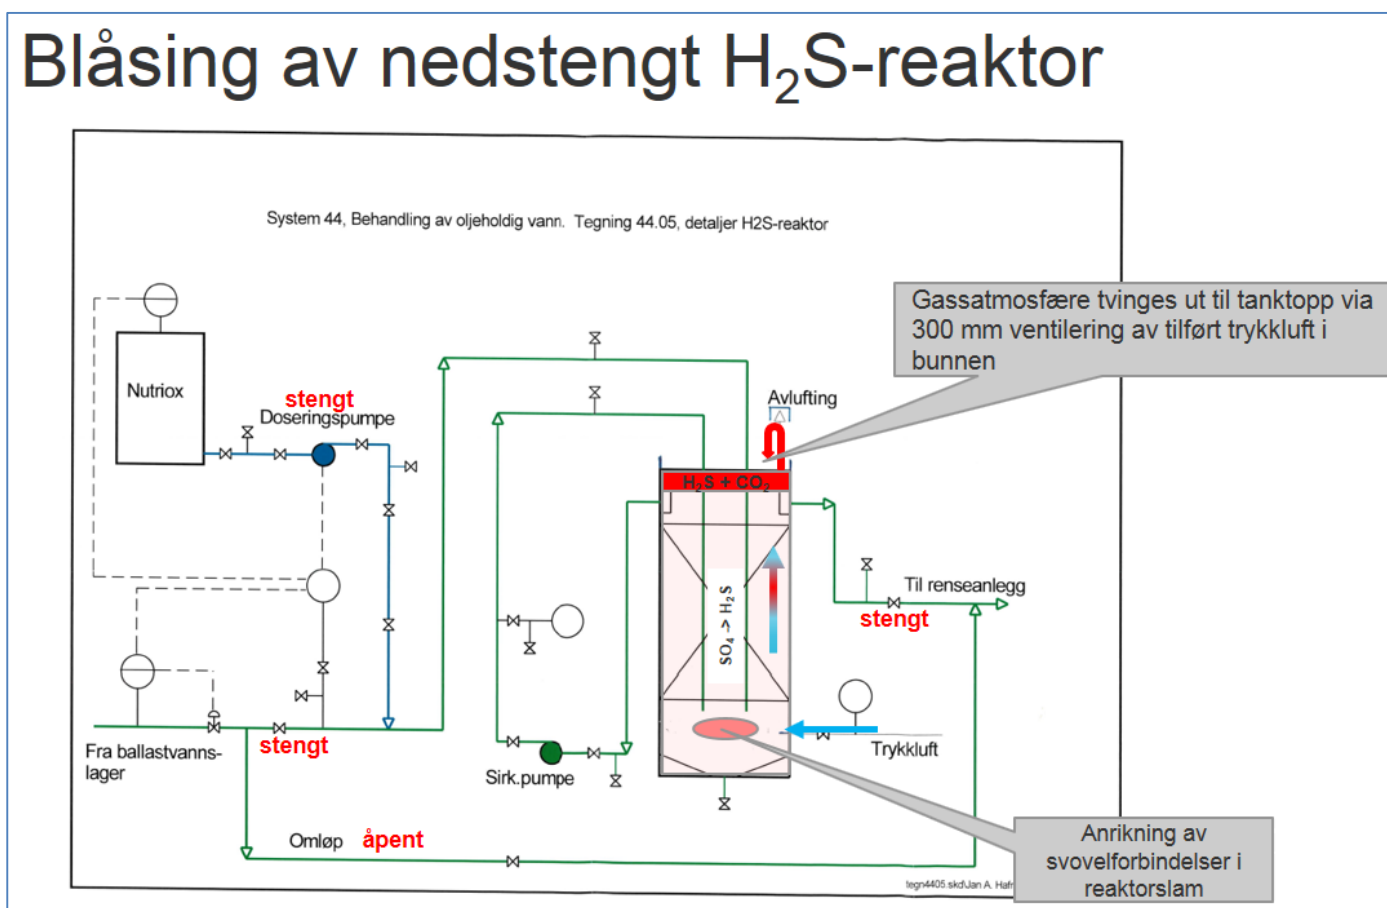
På grunn av den påmonterte sparkelist langs kanten av reaktoren (unntatt der lederen kommer opp) dannes det et lite basseng hvor tung gass inneholdende H₂S og CO₂ kan samle seg. Dette er spesielt favorisert av vindstille vær. Under hendelsen var det 0 m/s på lokal målestasjon. Som nevnt i overforstående tekst, er det vanskelig å være eksakt hva angår konsentrasjonen av H₂S, men det er rimelig grunn til å anta at konsentrasjonen har vært høyere enn 1000 ppm

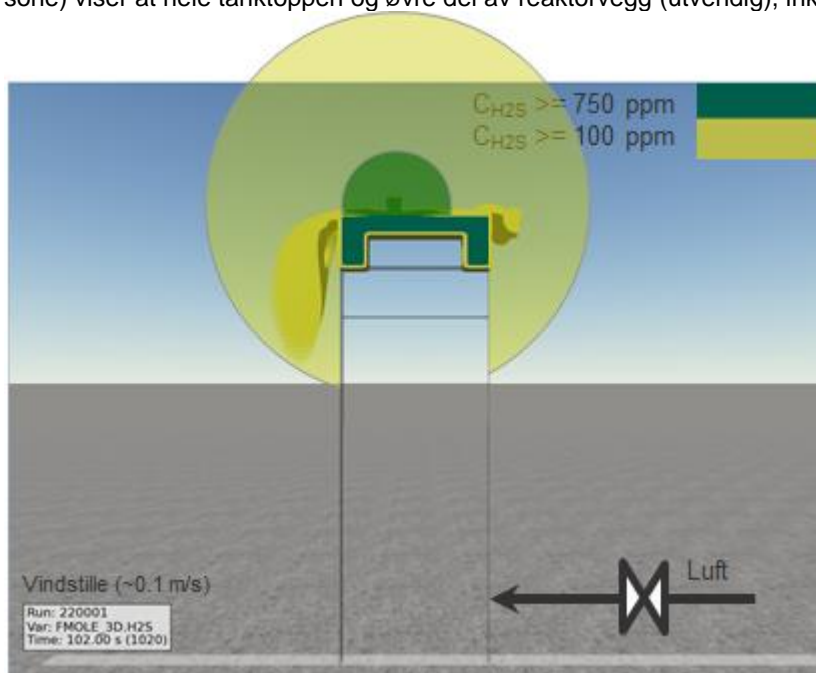
Resultater fra simuleringene for hendelsesforløpet viser at det kan oppstå soner på reaktor tanktopp, i nærhet av vent, som kan gi eksponering tett opp mot 1000 ppm H₂S, se grønn sone figur 0. Utstrekningen av sonen til 100 ppm H₂S (gul sone) viser at hele tanktoppen og øvre del av reaktorvegg (utvendig), inkludert leder, vil kunne bli eksponert.

Figur 0 Spredningsplott for hhv. 100 og 750 ppm H₂S. Inntegnet er også soner for de samme konsentrasjonene som ivaretar usikkerheter rundt molekylvekten for gassen og dermed spredningsbanen.

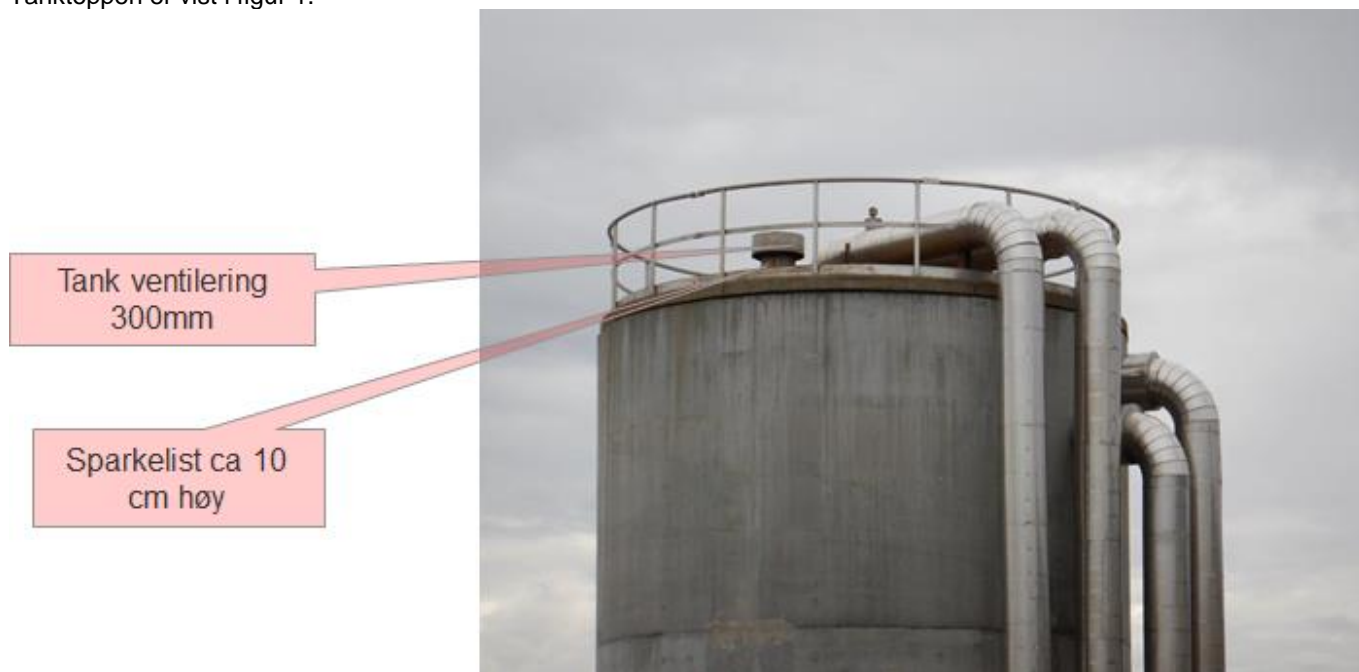
Reaktoren har som formål å redusere innholdet av H₂S i produsertvannet fra kavernene før det går til de åpne bassengene i vannrenseanlegget. Under hendelsesforløpet var imidlertid reaktoren nedkjørt og avstengt, men det pågikk en operasjon med å blåse luft inn i vannfasen (nede), noe som resulterte i et svakt overtrykk i gassfasen over væskespeilet. Gassfasen har atmosfæriske betingelser gjennom en atmosfærisk vent over tanktopp, noe som resulterer i at ethvert overtrykk i gassfasen vil medføre at gass ventileres ut gjennom denne atmosfærisk venten. Dette kan resultere i gasseksponering for områder som er tilgjengelig for personell. Tanktoppen er vist i figur 1.

Figur 1 Tanktopp med vent og sparkelist

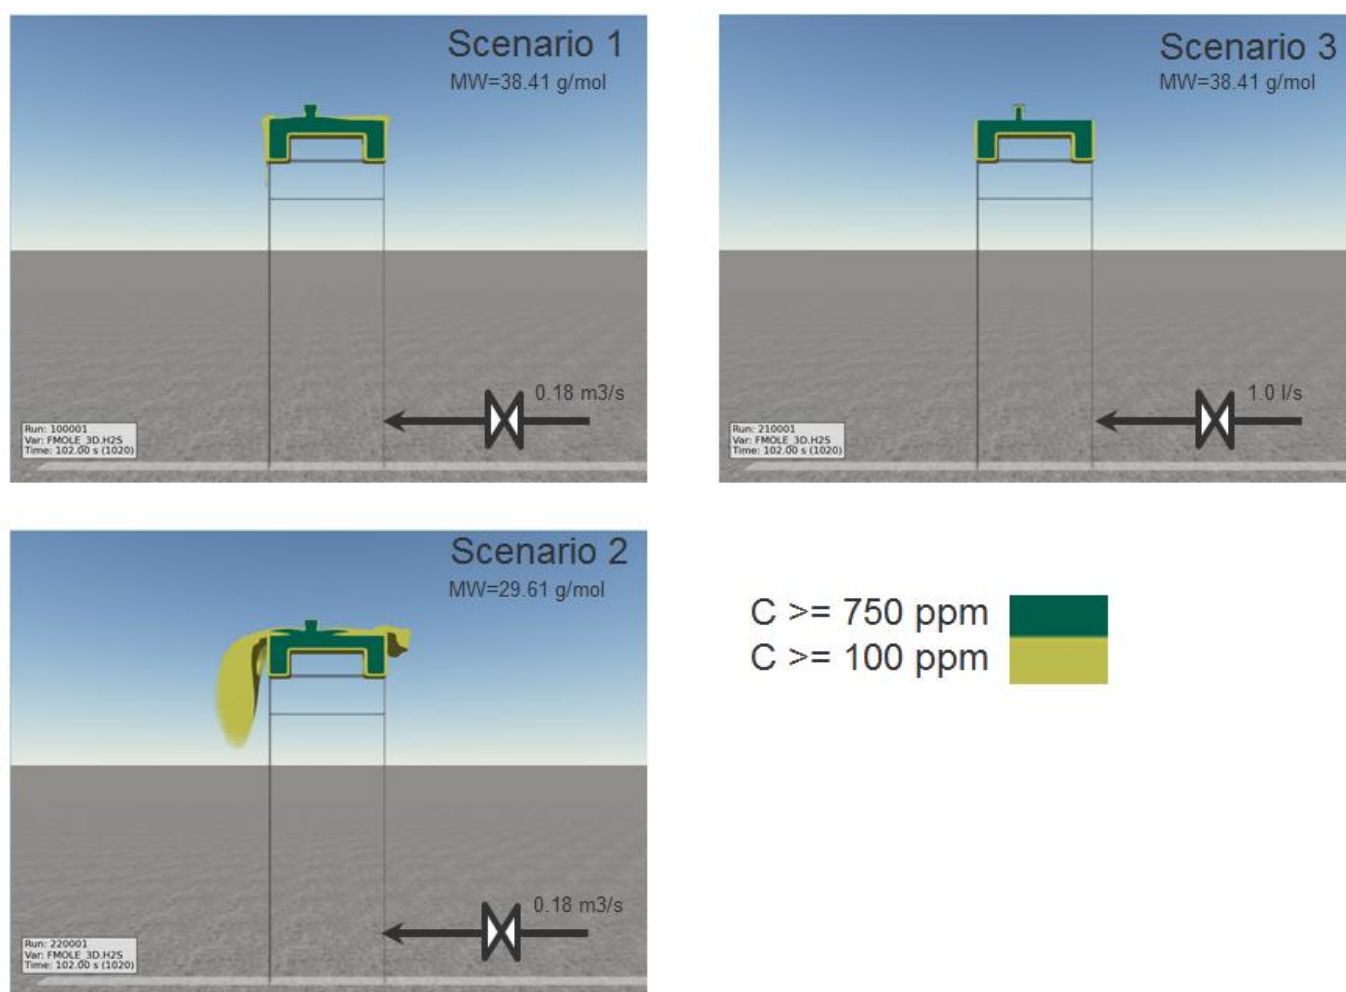
Gasskytbredelse til 100 ppm H₂S for hhv. Scenario 1, 2 og 3 ved vindstille situasjon er vist i figur 4.

Figur 4 Gasskytbredelse for 100 ppm H₂S (gul kontur). Grønn kontur representerer utbredelsen til 750 ppm.

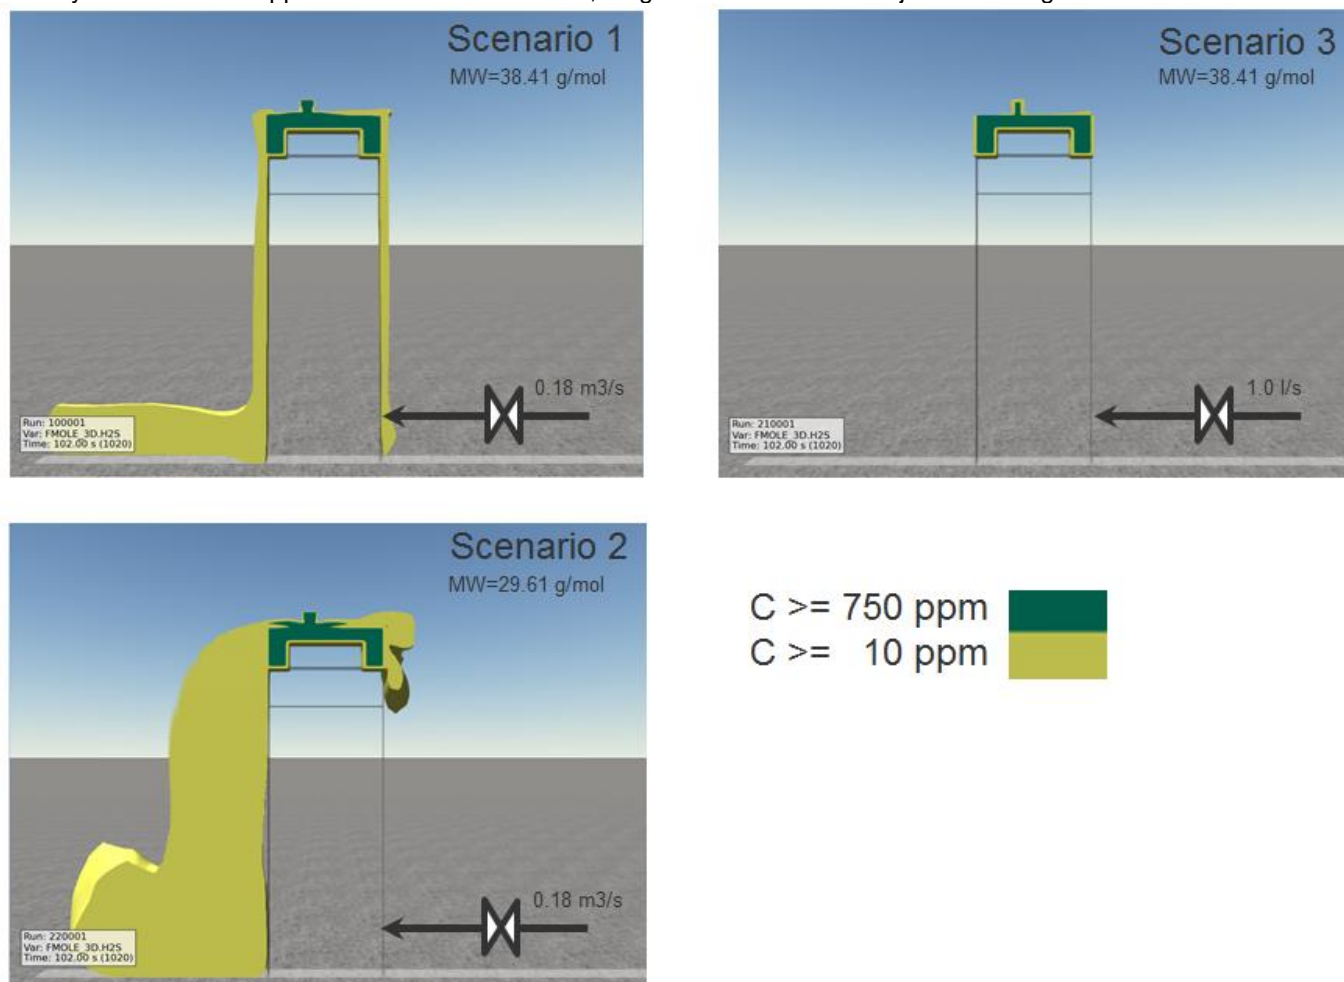
Gasskytbredelse til 10 ppm H₂S for hhv. Scenario 1, 2 og 3 ved vindstille situasjon er vist i figur 5.

Figur 5 Gasskytbredelse for 10 ppm H₂S (gul kontur). Grønn kontur representerer utbredelsen til 750 ppm.
