Granskingsrapport

Intern ulykkesgransking

Lekkasje av H2 rikt prosessmedium i område A-1200 på Mongstad

Klassifisering.: Internal	Status: Endelig
Rapport nr.: A 2016-17 MMP L2	Dato: 13.01.2017
Utløpsdato: 13.01.2022	Synergi nr.: 1489103

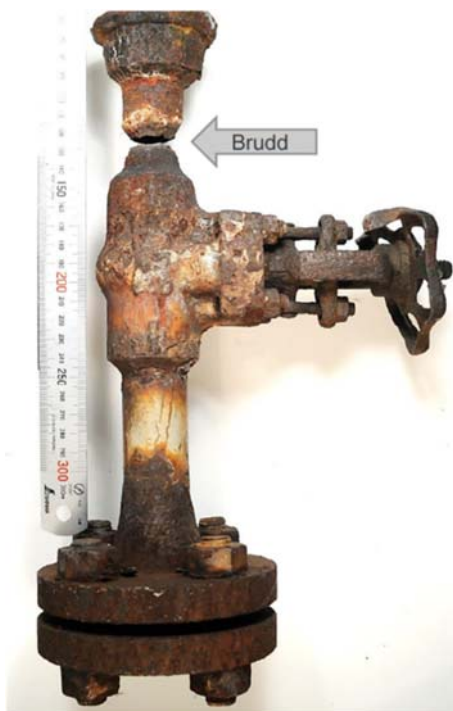
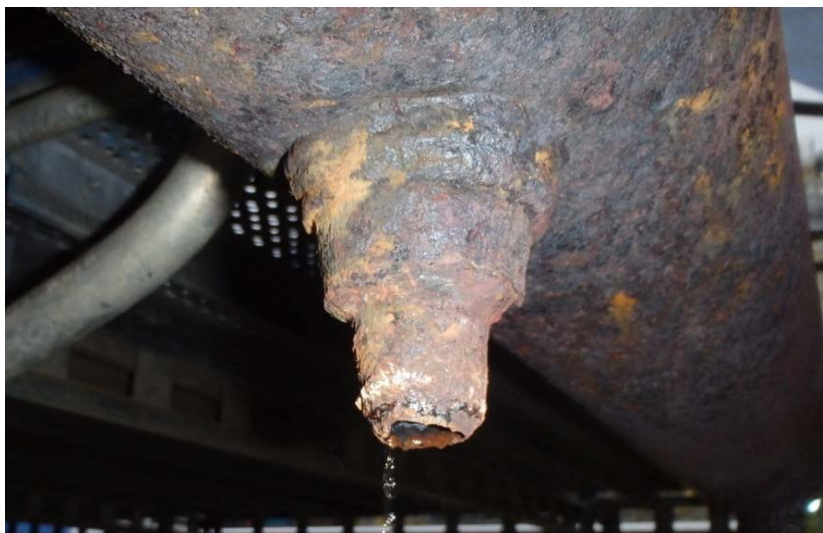
Driftsoperatøren oppdaget at ventilen på rørstussen sto i åpen posisjon og forsøkte å stenge denne. Under forsøk på å stenge ventilen løsnet hele stussen fra hovedrøret hvorpå det oppsto en H2 lekkasje fra trykksatt 6" hovedrør. Trykk ca. 20 barg, temp. ca. 165 - 170 grader C.

Figur 1.1.1 Ventil og avreven stuss

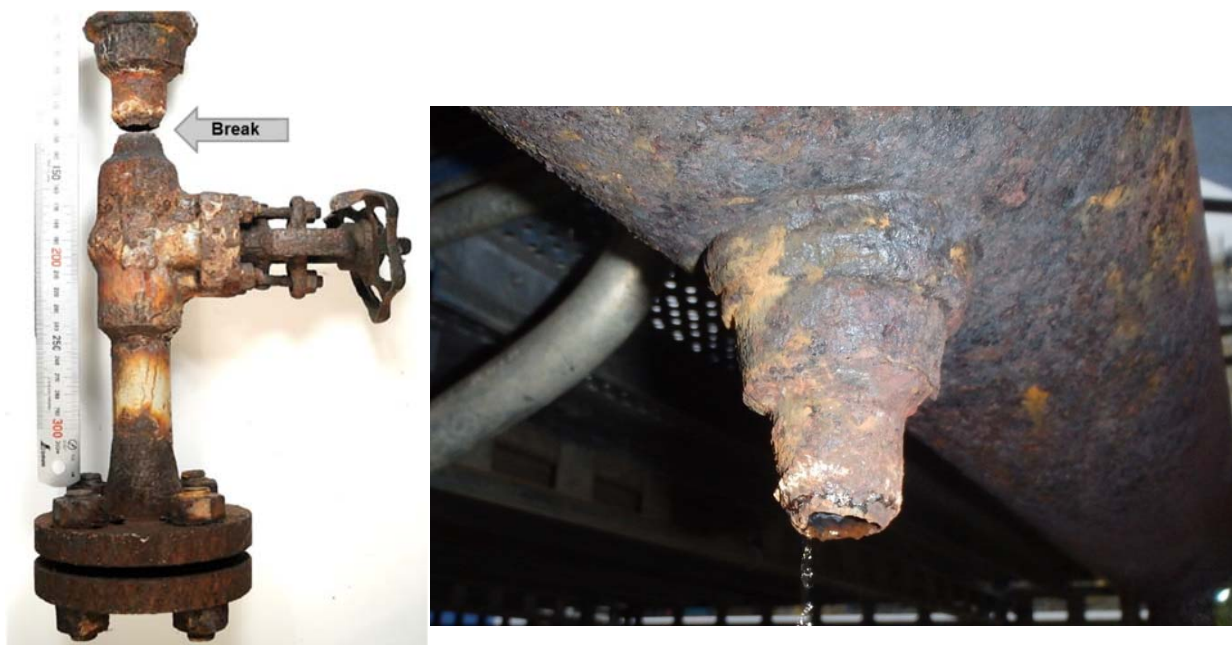
The operator discovered that the valve on the pipe connection was open and tried to close it. While trying to close the valve, the whole connection broke loose from the main pipe, resulting in a hydrogen leak from the pressurised 6" main pipe. The pressure in this pipe was approximately 20 bar, with a temperature of around 165-170°C.

Figure 1.1.1 Valve and detached pipe connection

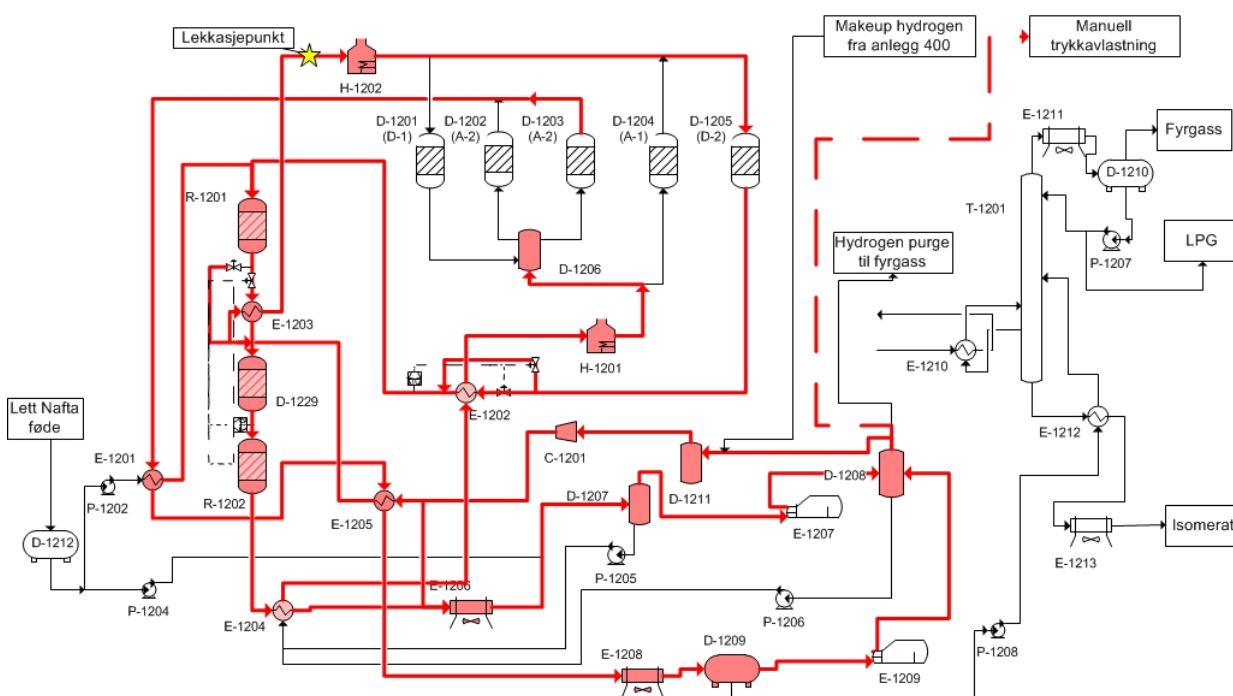
Figur 4.2.1 Oversiktsbilde av A-1200. Lekkaspunkt på prosessrør PF-12038 er markert med stjerne øverst venstre.

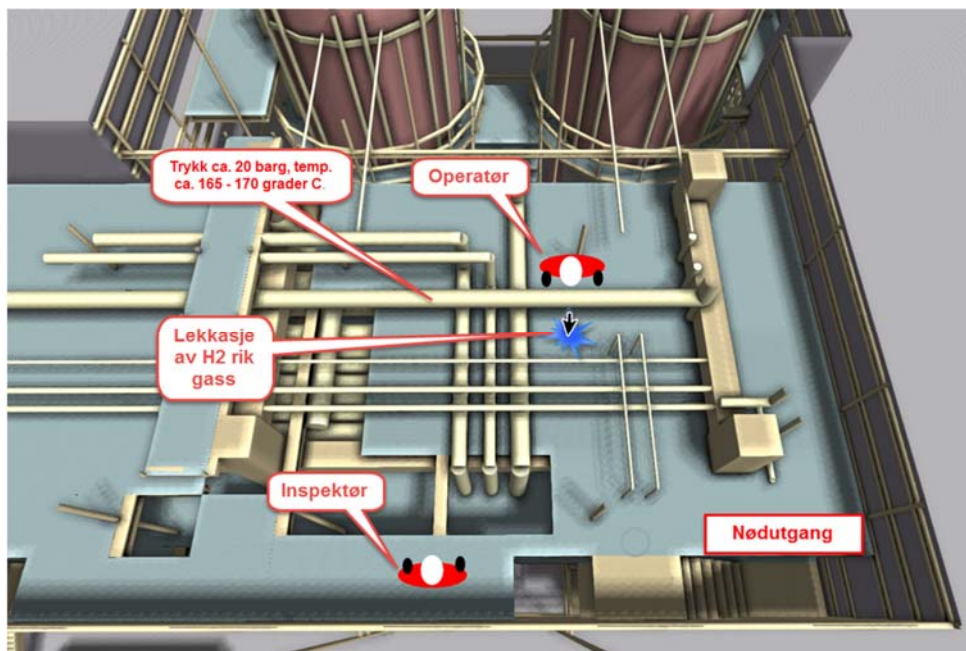
Illustrasjon som viser hvor driftsoperatør og inspektør var plassert under lekkasjen. Horizontal avstand fra lekkasjepunkt til driftsoperatør var ca. 0,1 meter og ca. 4 – 5 meter til inspektør. Posisjon til termografi-operatører er ikke vist på illustrasjonen da disse befinner seg på bakkenivå.

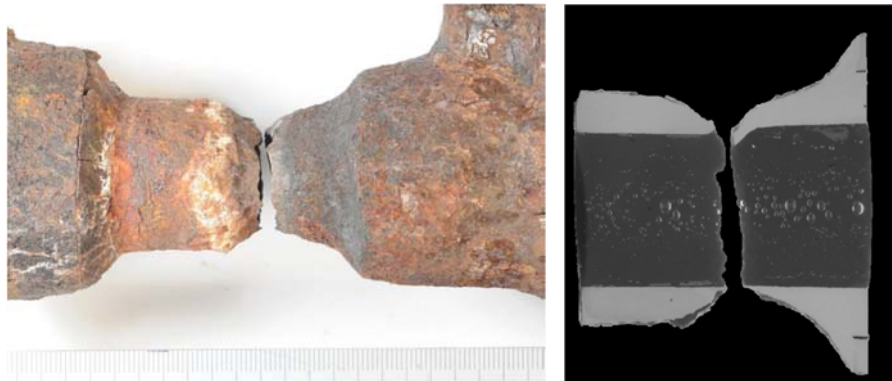
Bilde 6.1.3.1: Rørstuss som viser utvendig og innvendig korrosjon

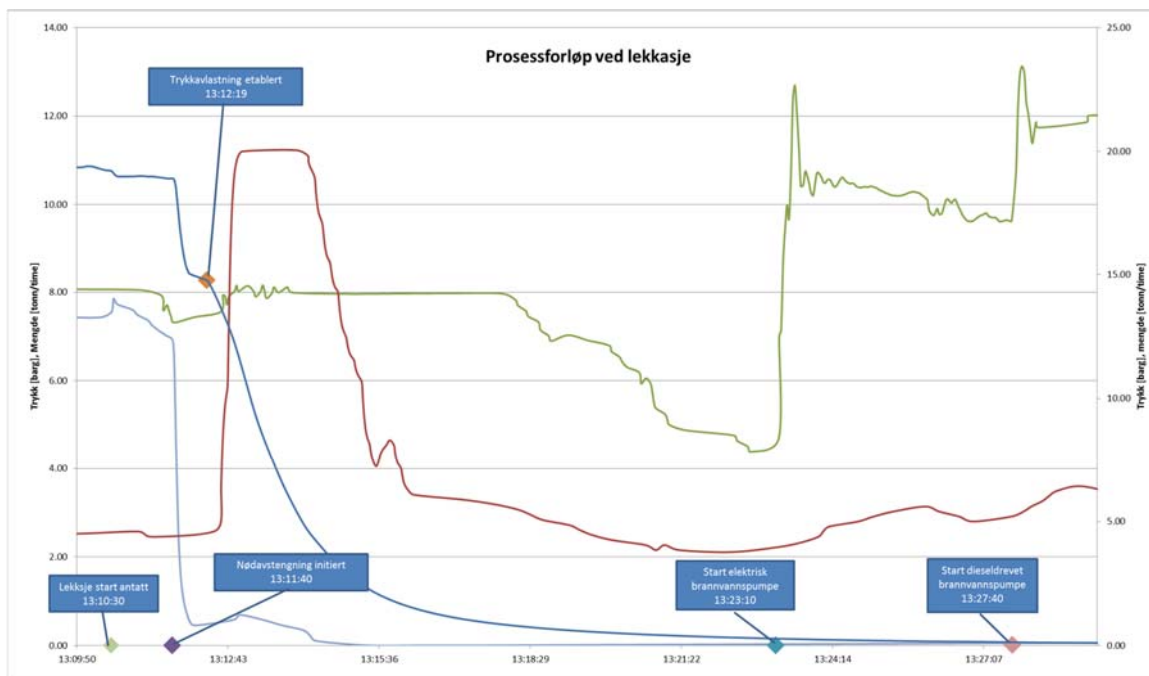
Fig 6.1.3.2 Lekkasjeprofil

Gassutslippet var initielt ca. 0,5 kg/s, med avtagende rate etter nedstengning og raskt avtagende etter at trykkavlastning ble manuelt initiert etter ca. 2 minutter. Etter 4 minutter var lekkasjeraten under 0,1 kg/s. Lekkasjeprofil er vist i **Figur 6.1.3.2**.

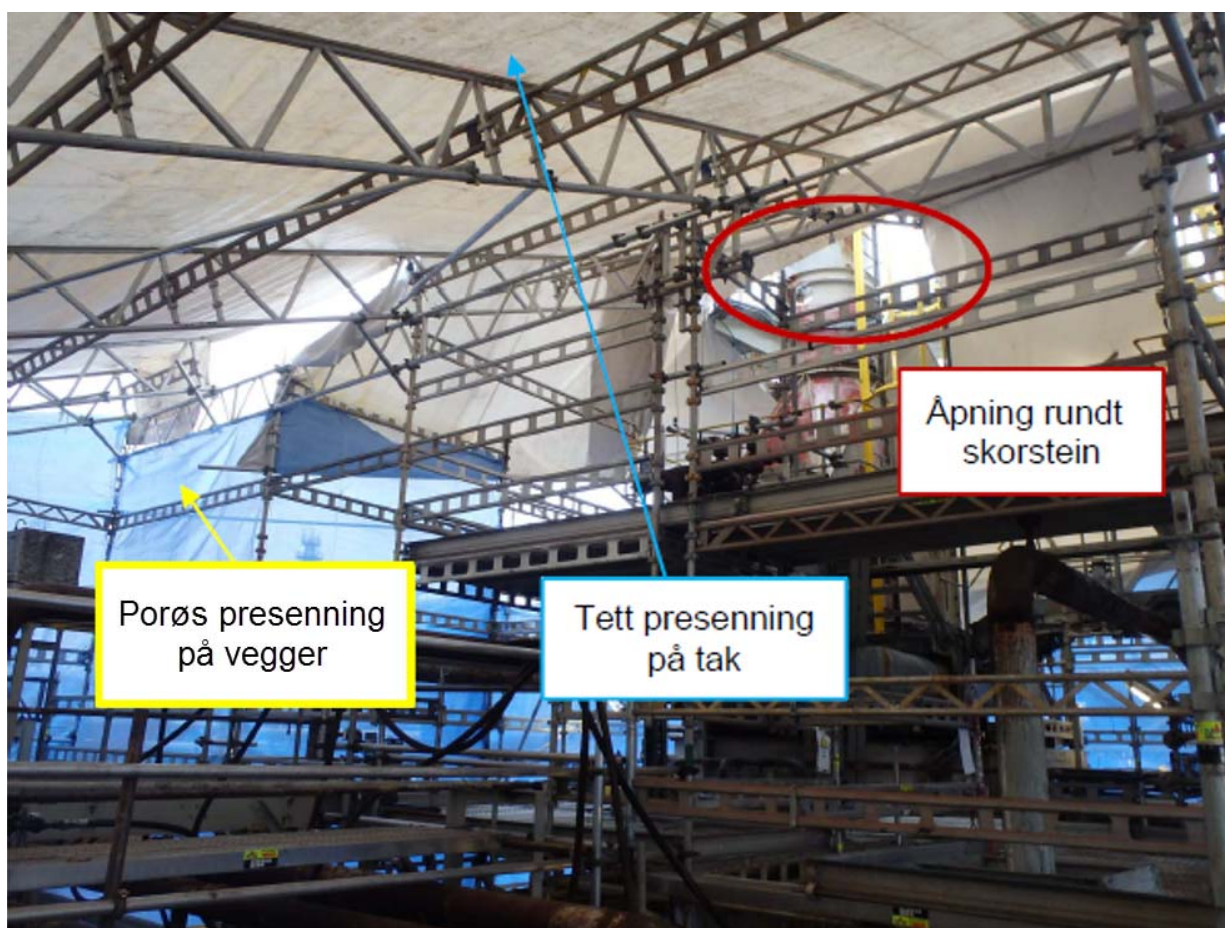
Området var innebygd i stillas med duk på sidene. Selv om stillas-duken er permeabel for gjennomlufting og er gjennomsiktig har det bygget seg opp en eksplosiv gass-sky etter kort tid. Stillas-duk dekker også tak, men med åpninger mellom vegg/tak. Tak-duken er tett. Se figur Fig 6.1.3.3.

Fig 6.1.3.3 Området i A-1200 innebygget med presenning (lekkasjepunkt er utenfor bildeutsnittet, nede til høyre).

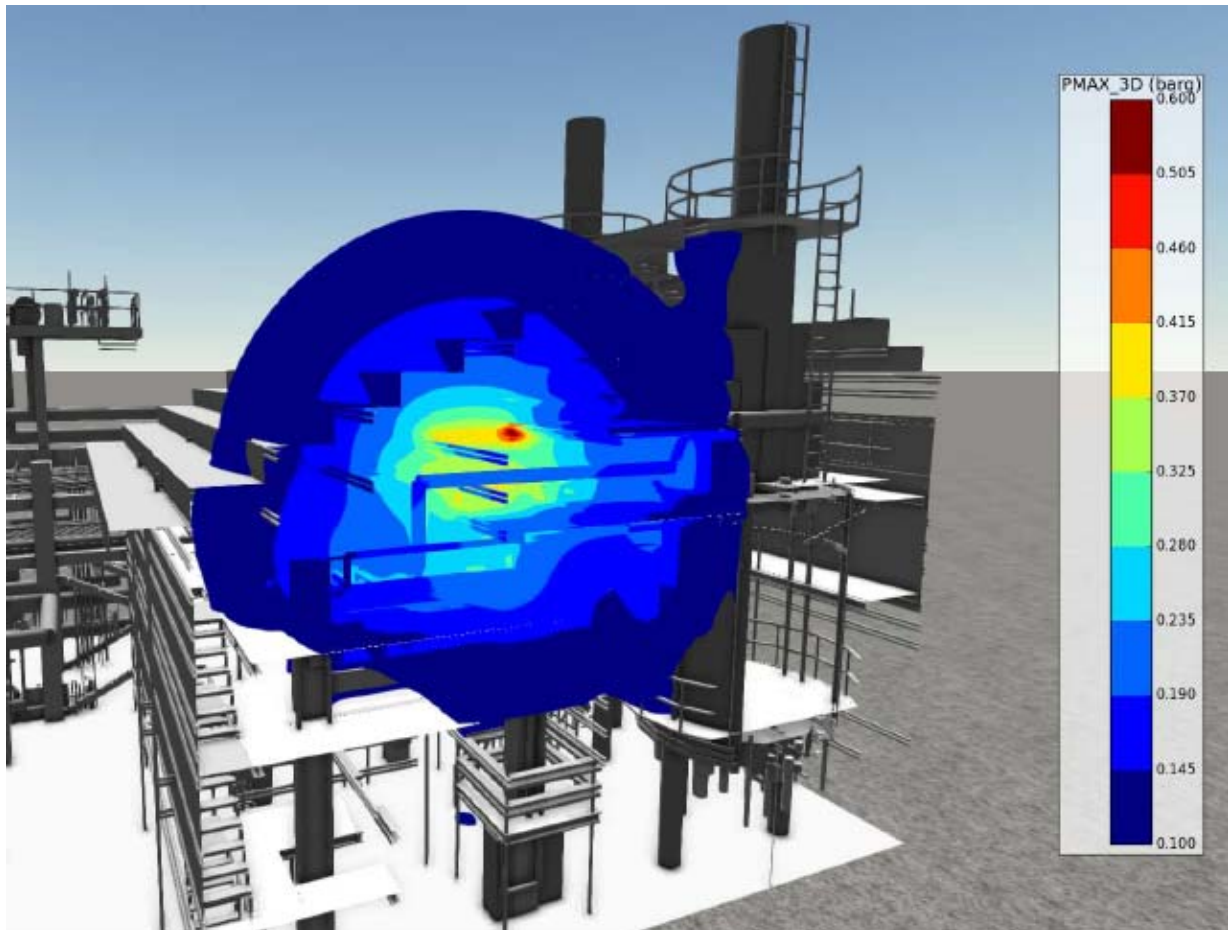
Figur 6.2.1.3.1 Visualisering av maks-trykk ved tenning av inhomogen sky (sim 552023).

eksplosjonstrykk et sted mellom 0,25 – 0,6 barg (Gexcon har vurdert at det ikke var fare for detonasjon). Maksimalt eksplosjonstrykk er estimert til 0,6 barg. Dette er visualisert i figur 6.2.1.3.1

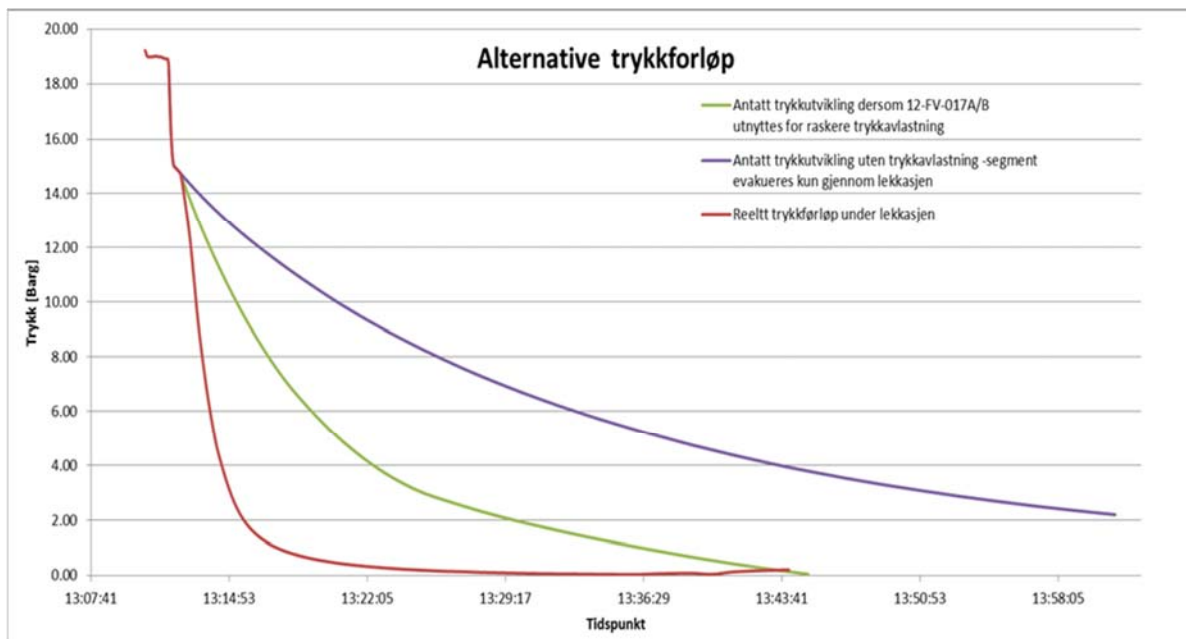
Figur 6.2.3.1 Mulige alternative trykkforløp

Granskingsgruppa har estimert alternative trykkforløp uten manuell trykkavlastning. **Figur 6.2.3.1** viser følgende trykkforløp:

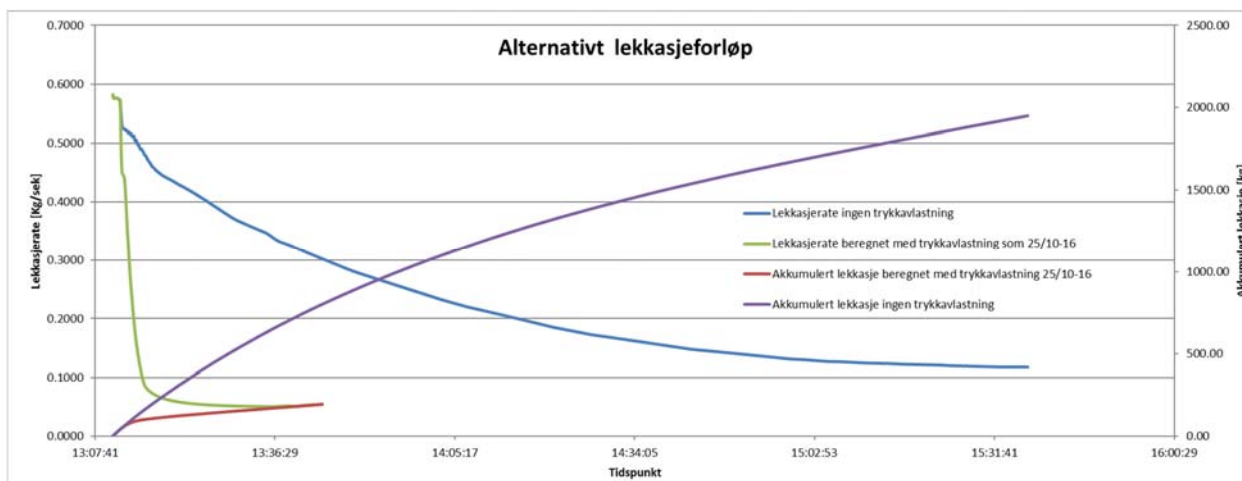
Figur 6.2.3.2 Mulige alternative lekkasjeforløp

Figur 6.2.3.2 viser utvikling av lekkasjerater og akkumulert lekkasje ved reelt forløp og antatt mulig forløp dersom trykkavlastningsventilene ikke hadde blitt åpnet. Utslippsmengden fra lekkasjen er estimert til ca. 200 kg, (maksimal størrelse mht. brennbar sky var 120 m³). Dersom hele gassmengden i segment 3 hadde lekket ut gjennom lekkasjeåpningen ville ca. 2000 kg gått til friluft (ref. lilla graf).

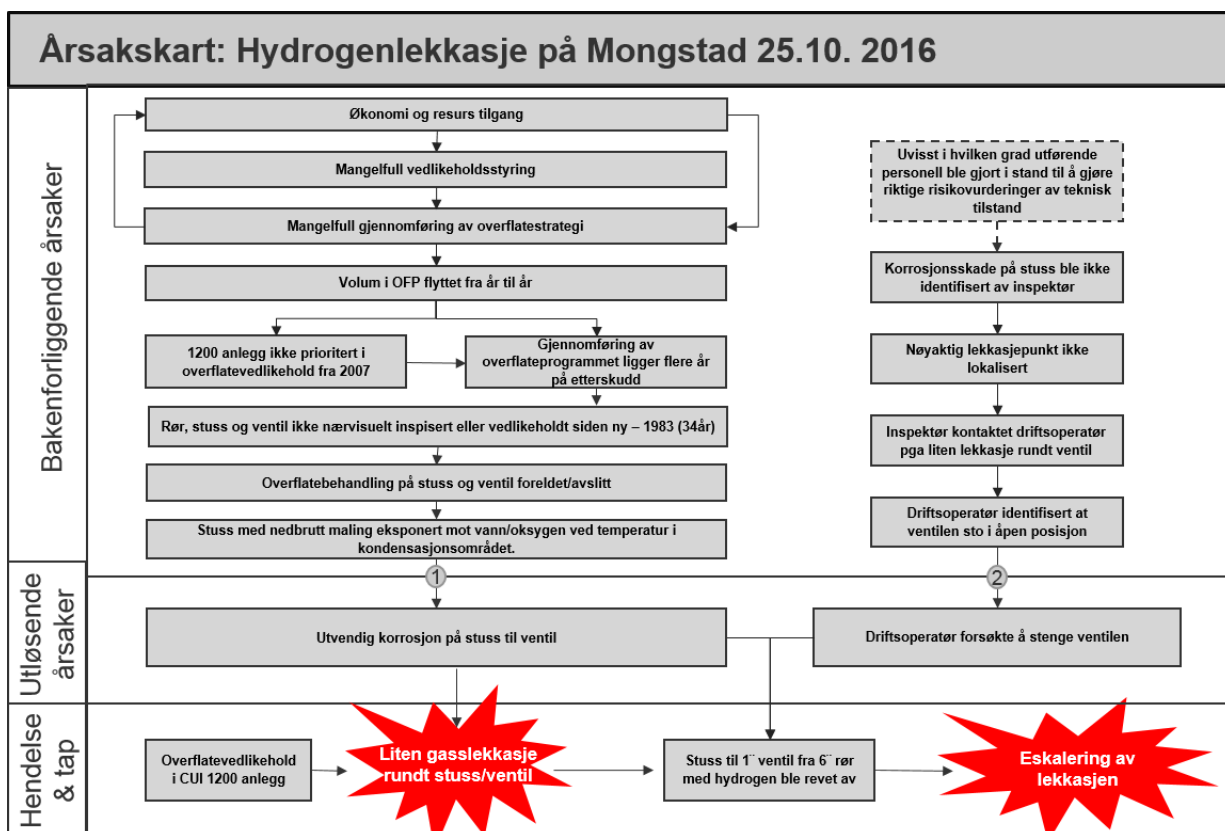
Figur 7.1 Årsakskart

Granskingsgruppa har i sitt arbeid hatt en systemorientert tilnærming i arbeidet. Dette betyr at det ikke pekes på en enkeltstående feil som årsak, men til en serie av tekniske feil, beslutninger, designmessige forhold, operasjonell praksis, organisatoriske forhold med videre som til sammen førte til at hendelsen oppsto.

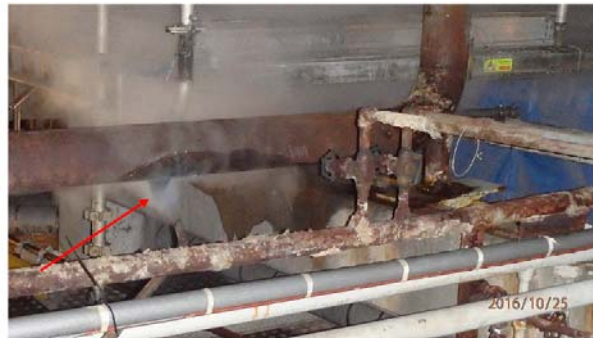
Foto fra Synergi nr. 1489103.
Røret er normalt isolert.
