**Granskingsrapport  
COA INV  
Intern ulykkesgransking**

**Brann i lastepumpe i utstyrsskafte på Statfjord A**

<b>Klassifisering:</b> Intern	<b>Status:</b> Endelig																		
<b>Rapport nr.:</b> A 2016-15 UPN L2	<b>Dato:</b> 16.12.2016																		
<b>Utløpsdato:</b> 16.12.2026	<b>Synergi nr.:</b> 1488309																		
<p><b>Kortfattet beskrivelse:</b> Den 16.10.2016 oppstod det en mindre brann i utstyrsskafte etter at sentralt kontrollrom gav stoppsignal til en av lastepumpene som leverte olje fra plattform til tankskip. Aktiveringen av stoppsignalet medførte at en aksling i effektbryteren hvor til og frakobling av strømmen skjer, gikk til brudd på grunn av utmatting.</p> <p>Bruddet i akslingen medførte at strømmen til lastepumpen ikke ble brutt, og pumpen fortsatte å gå mot stengte ventiler. Oljen i pumpehuset ble dermed varmet opp til ca. 344 ° C slik at det oppstod svettelekkasjer av olje i flenser og pakninger tilhørende lastepumpens tetningsoljesystem og akseltetninger. Denne oljen ble antent. Strømmen ble utkoblet ved at FA elektro la ut samleskinnebryter i tavlerom M16.</p> <p>Deretter ble EL-motoren til pumpen spenningsatt på nytt i forbindelse med omleg

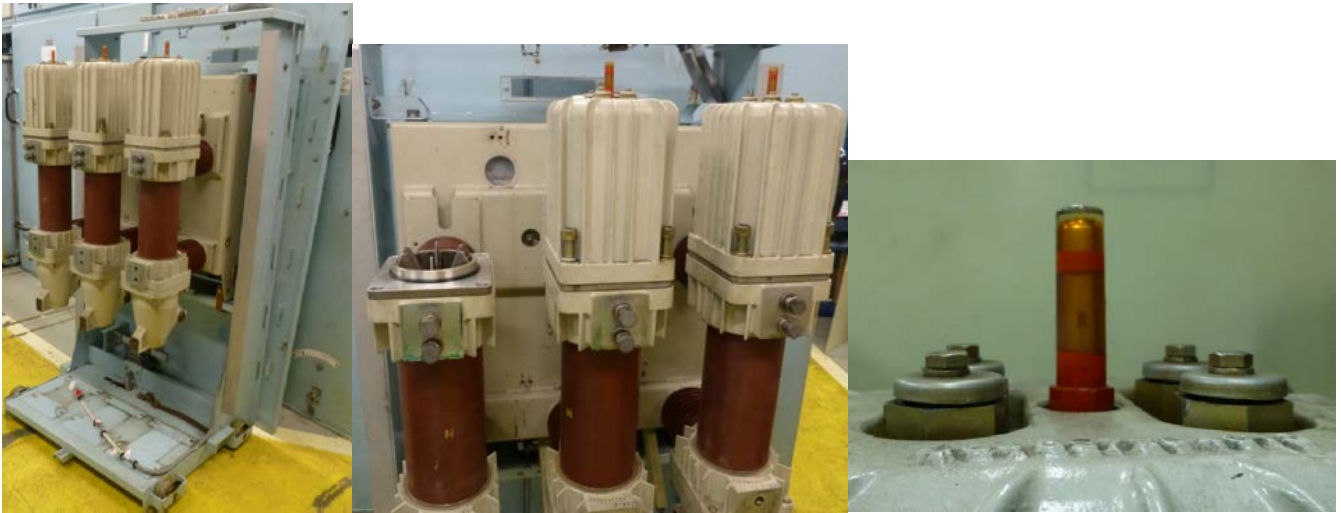
Figur 4-2 Bildene viser de oljefattige bryterkammerne på «innsiden» av brytervognen. På bildet i midten er toppen på den ene effektbryteren tatt av, bildet til høyre viser oljenivået i selve bryterkammeret

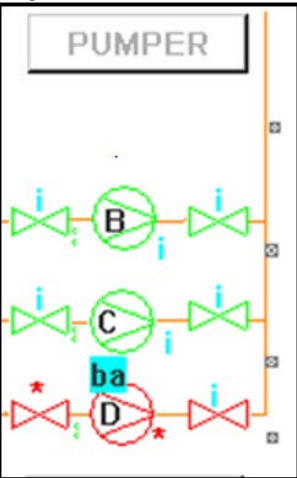
Dato Tid	Delhendelse/Aktivitet	Kommentar/illustrasjon
KI. 07.33.34	HMI i SKR fikk tilbakemelding (running signal) fra brytervognen om at lastepumpe D var stoppet.	<p>Pumpesymbol til lastepumpe D på HMI skjerm i SKR stod i rødt (grønn er åpen). Dette indikerte at pumpen er stoppet. SKR operatører trodde derfor at pumpe D var stoppet, se bilde under hvor pumpe D står med rød farge.</p>

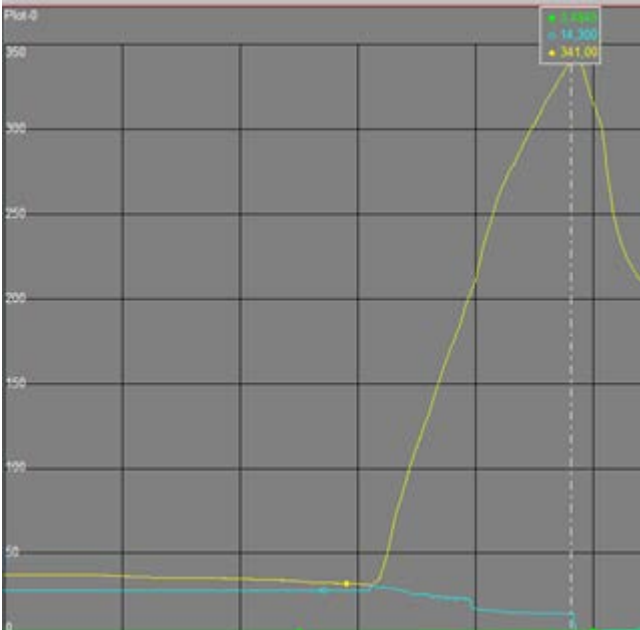
Dato Tid	Delhendelse/Aktivitet	Kommentar/illustrasjon
Kl. 07.33.35	Utløpsventil HV3058 ble stengt fra SKR (stoppsignal ble gitt) mens miniflow-ventil FV3004 ble åpnet automatisk da oljemengden gjennom pumpen ble mindre enn 700 m <sup>3</sup> /time. Logikken til lastepumpene var før hendelsen laget slik at miniflow-ventilene automatisk ble stengt 20 sekunder etter at stoppsignalet til lastepumpene var blitt aktivert.	<p>På grunn av brudd i aksling fortsatte lastepumpe D å pumpe mot stengte ventiler. Temperaturen i olje og pumpe steg raskt. Temperatur på oljen (TE3014A– gul linje) var ved lasting ca. 36 °C og nådde en topp på 344 °C kl. 08.24.</p>

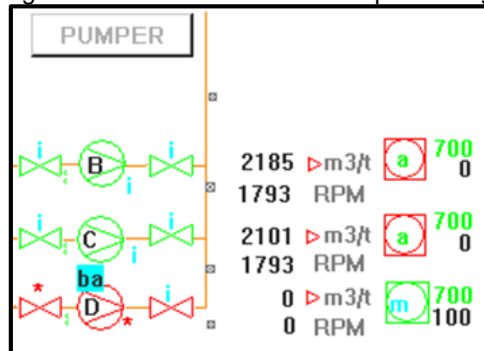
Figur 10-1 viser endret HMI skjerm med hensyn til om lastepumpene går eller er stoppet, samt turtall (RPM)

- Erfaringsmelding sendt til hele UPN.
- E-post sendt 20.10.2016 til Siemens fra Stedlig elektroansvarlig med informasjon om hendelsen på SFA og med forespørsel om Siemens Norge erfaring internasjonalt med denne type hendelse, se **App D**.
- Safety Alert sendt ut i UPN den 21.10.2016.
- HMS melding utgitt 21.10.2016.
- Brytervogner til lastepumpe B og C ble skiftet ut med ledige brytervogner i M16. Akslingene i disse brytervognene ble sjekket med ultralyd og penetrant. Penetrant vil blir utført på jevning basis frem til ny løsning er besluttet.
- HMI i SKR ble endret til å vise status for turtallet RPM) til lastepumpene rett etter hendelsen. Se figur 10-1. Tilsvarende ble utført på SFB og SFC rett etter hendelsen.

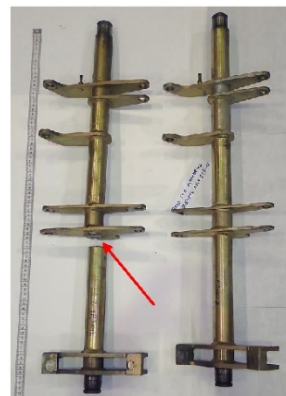
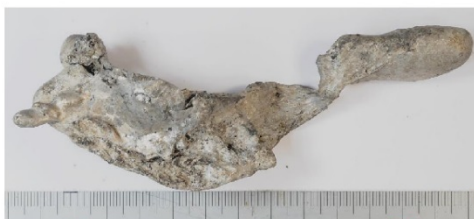
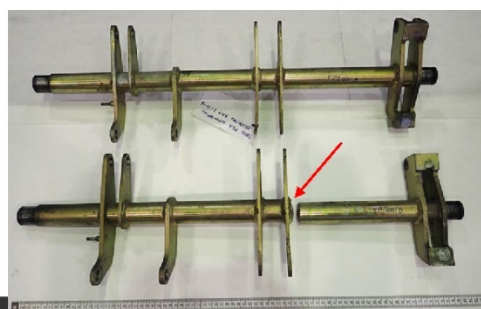
- To stag er mottatt i uke 43 for undersøkelse, som vist i fotos til høyre:
  - Havarert stag; brudd i posisjon nær sveis (angitt med → i oversiktsfotos)
  - Intakt stag; indikasjoner er opplyst å være påvist med ultralyd. Staget var imidlertid ikke merket med lokasjon for NDT-funn.
  - Materialsertifikater/-spesifikasjon foreligger ikke; det er opplyst at brytervognen er tilvirket ca. 1975.
- Nedsmeltet materiale fra isolasjons-/instrumentkasse ble mottatt i uke 44, se foto til venstre under.

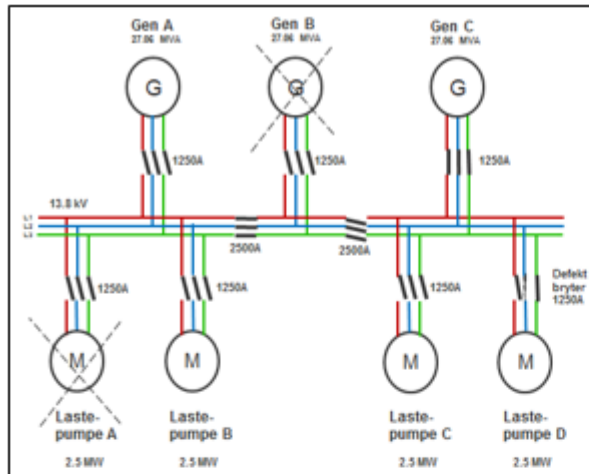
Fig 3.2: Nettstatus etter innkobling av generator C

Effektbryteren til denne pumpen ligger fortsatt med fase L3 innkoblet, delvis brudd i fase L2, og brudd i fase L1.

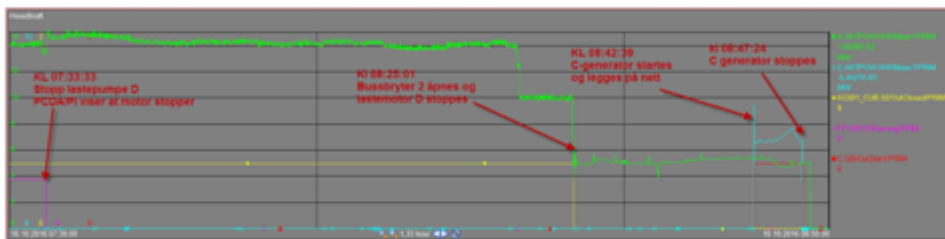
Måleverdiomformer KF7035 måler strøm i midtfase L2, og beregner aktiv effekt med utgangspunkt i at nettet er symmetrisk (like stor strøm i alle faser). På grunn av hendelsen var nettet svært usymmetrisk, og historiske måleverdier for strøm og aktiv effekt er derfor feil. Den viser for eksempel en aktiv effekt på 6,6-7,7 MW i den perioden generator C var innkoblet, men det er ikke riktig. Måleverdi for reaktiv effekt i PCDA viser 0 MVar, og det stemmer heller ikke med virkeligheten. Forklaringen på dette er at denne måleverdien kommer fra AVR (Automatic Voltage Regulator) som har sin strømmåling fra fase L1. Det er brudd i denne fasen, og AVR vil derfor måle en strøm på 0A, og viser reaktiv effekt på 0 MVar.

Fig: 4.1 Målt generatoreffekt

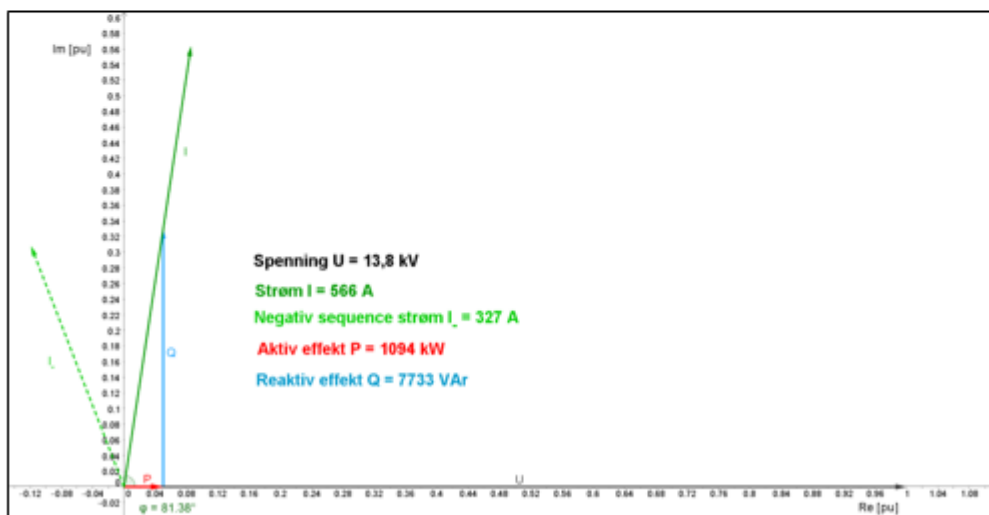
Fig: 4.2 Beregnede effektforhold under drift av generator C

Etter innkobling av generator C er det grunn til å tro at forholdene i nettet var slik som vist i følgende fremstilling. Dette er verdier som er basert på den maksimale strømmen som kan tenkes å oppstå i den aktuelle situasjonen, men det er grunn til å tro at reelle verdier for strøm og effekt var noe lavere.

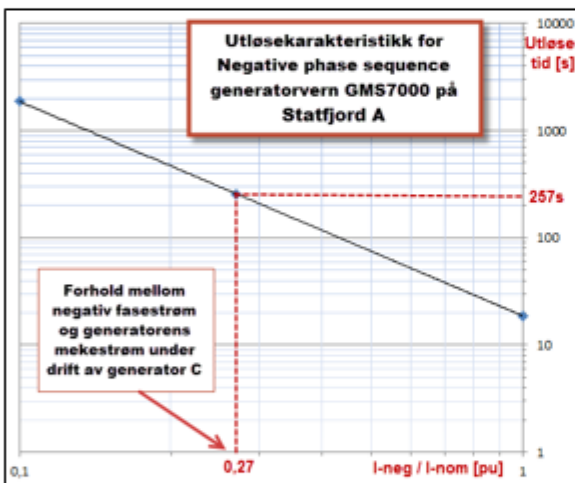
Fig: 5.2 Utløsekarakteristikk for negative sequence vern til generator C

Vernet ble testet i april 2016, og det er målt en forsinket utkobling på 4,1%, som er innenfor toleransen på 5%. Vernets karakteristikk og den målte unøyaktigheten på 4,1 % tilsier at vernet burde trippet bryteren etter:

I følge alarmloggen var bryteren innkoblet i 284 s da den ble lagt ut ved nødstoppe. Det er derfor grunn til å tro at lysbuen som oppsto i bryterkammerets fase L2 medførte et spenningsfall som var stort nok til å redusere strømmen tilstrekkelig til at vernet ikke koblet ut før generatoren ble stoppet. For å få en utløsetid på min 284s må strømmen ha vært under:
