**Granskingsrapport
COA INV
Intern ulykkesgransking**

**Personskader som følge av H₂S-eksponering
på Stureterminalen 12.10.2016**

Klassifisering: Intern	Status: Endelig
Rapport nr.: A 2016-14 MMP L2	Dato: 16.12.2016
Utløpsdato: 16.12.2026	Synergi nr.: 1487964

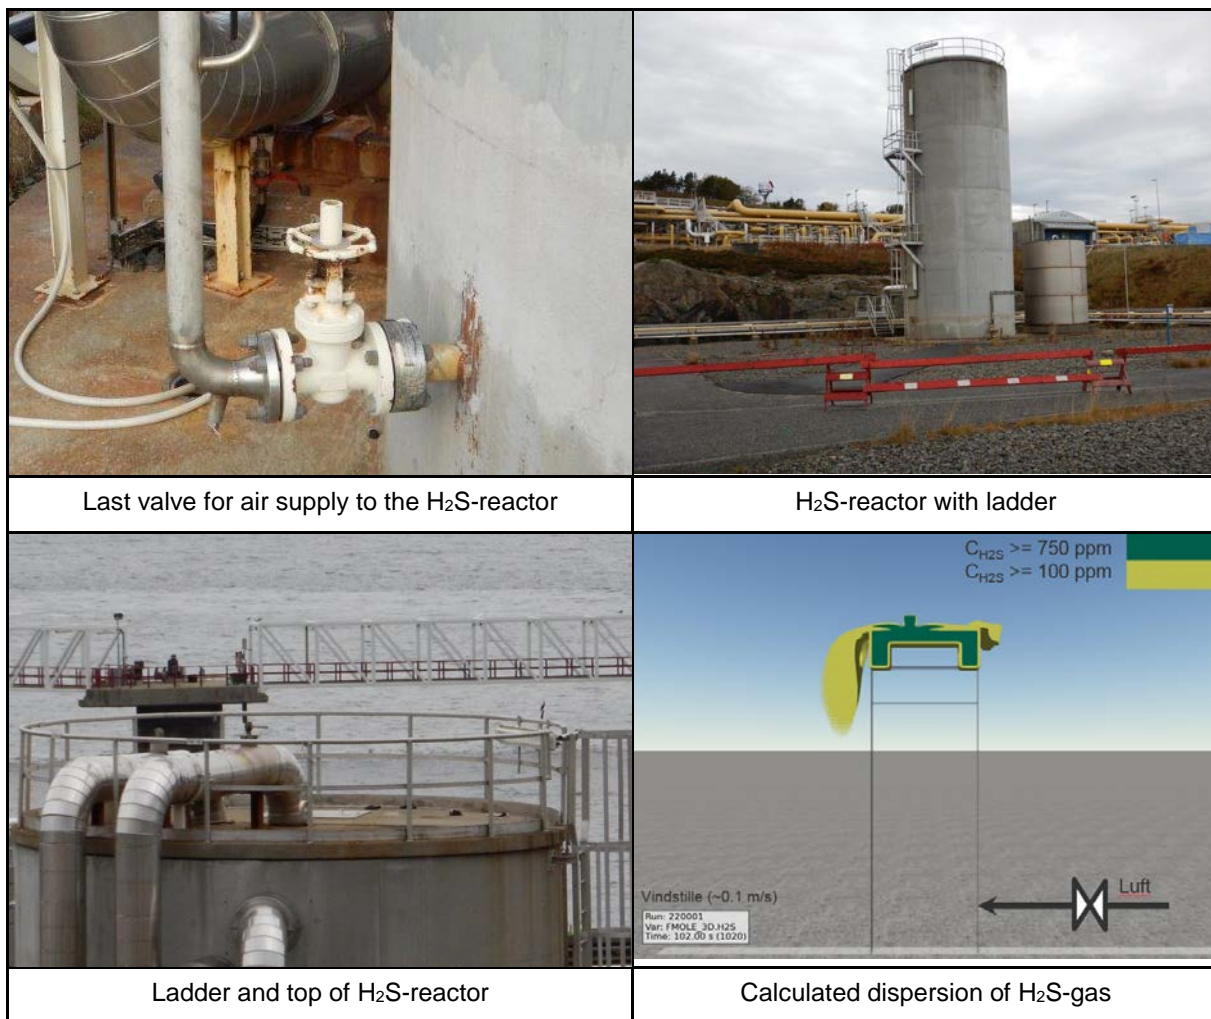
Figure 2-1 Illustration with details of the reactor and calculated dispersion of H₂S-gas

In the afternoon 12 October 2016 five people went to blow air into the bottom of the H₂S reactor at Sture. Two internship students from a secondary school participated in the work. Sludge had built up in the reactor over time causing operational problems.

The operators opened valves to allow air to enter the reactor and walked up the tank ladder to inspect the top of the reactor. When they came up they noticed that it was uncomfortable and difficult to breathe. Within a short time three people lost consciousness. The other two managed to get down from the tank and shut off the air supply.

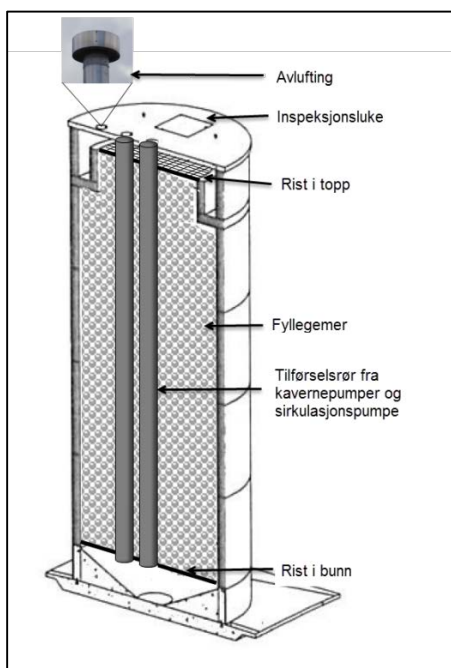
Figur 4-4 Prinsippsskisse av H₂S-reaktoren

Tilførselsrørene fra kavernepumpene og sirkulasjonspumpen går inn via reaktortoppen og ned til bunnen av reaktoren. Inne i reaktoren er det to rister. En nedre rist og en øvre rist. Ristenes oppgave er å holde fyllegemer (ofte kalt «blomsterpotter») på plass inne i reaktoren. Fyllegemenes oppgave er å lage en stor overflate som bakteriekulturen kan vokse på. Bakteriekulturen etableres ved å tilsette septik/kloakk. En prinsippsskisse av H₂S-reaktoren er vist i **Figur 4-4** under. Mer utfyllende informasjon om H₂S-reaktoren er lagt ved i **App C**.

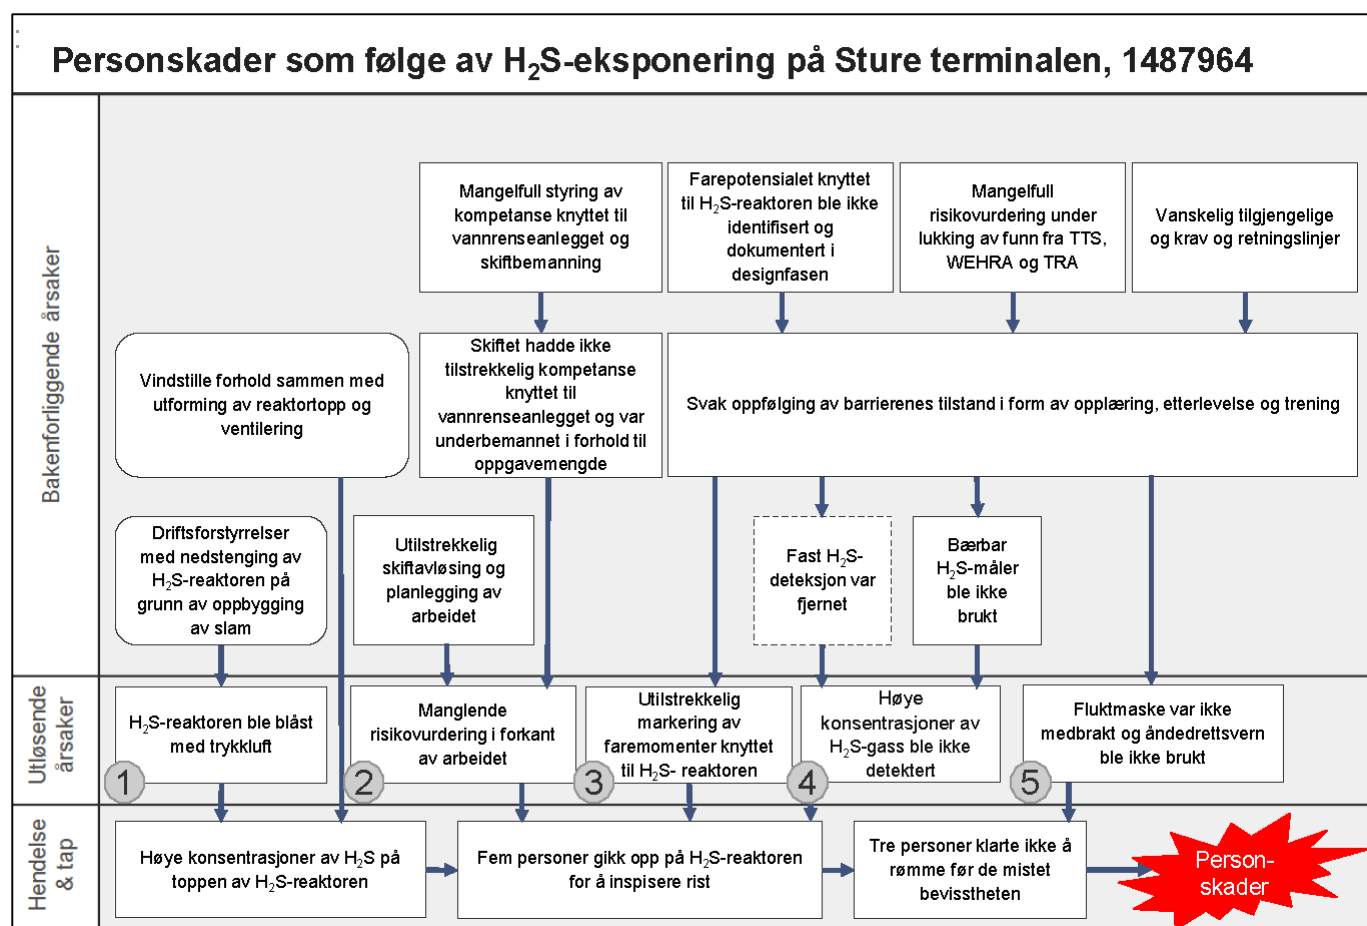
Figur 7-1 Årsakskart

Årsakskartet i **Figur 7-1** viser årsakene til hendelsen. Kartet viser utløsende årsaker, bakenforliggende årsaker og sammenhengen mellom disse. Årsakskartet er etablert med utgangspunkt i hendelsesbeskrivelsen i **kapittel 5** og MTO-diagrammet som er lagt ved i **App B**.

Granskingsgruppen har i sitt arbeid hatt en systemorientert tilnærming i arbeidet. Dette betyr at det ikke pekes på en enkeltstående feil som årsak, men til en serie av tekniske feil, beslutninger, designmessige forhold, operasjonell praksis, organisatoriske forhold med videre, som til sammen førte til at hendelsen oppsto.

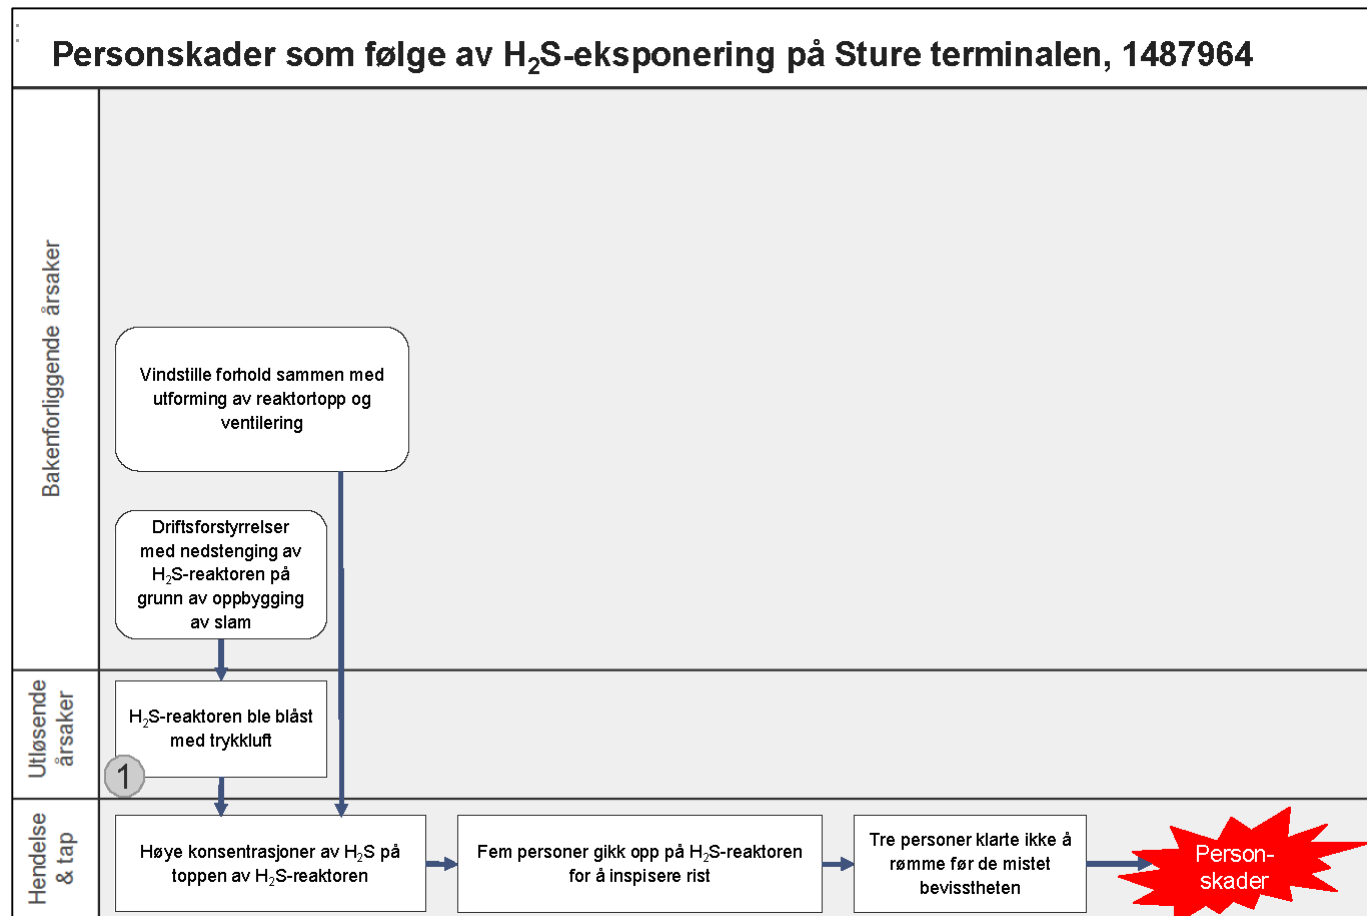
Figur 7-2 Årsaker knyttet til årsakstråd 1

De vindstille forholdene på Sture sammen med utforming av reaktortopp og ventilering førte til at H₂S-gass samlet seg på toppen av H₂S-reaktoren.

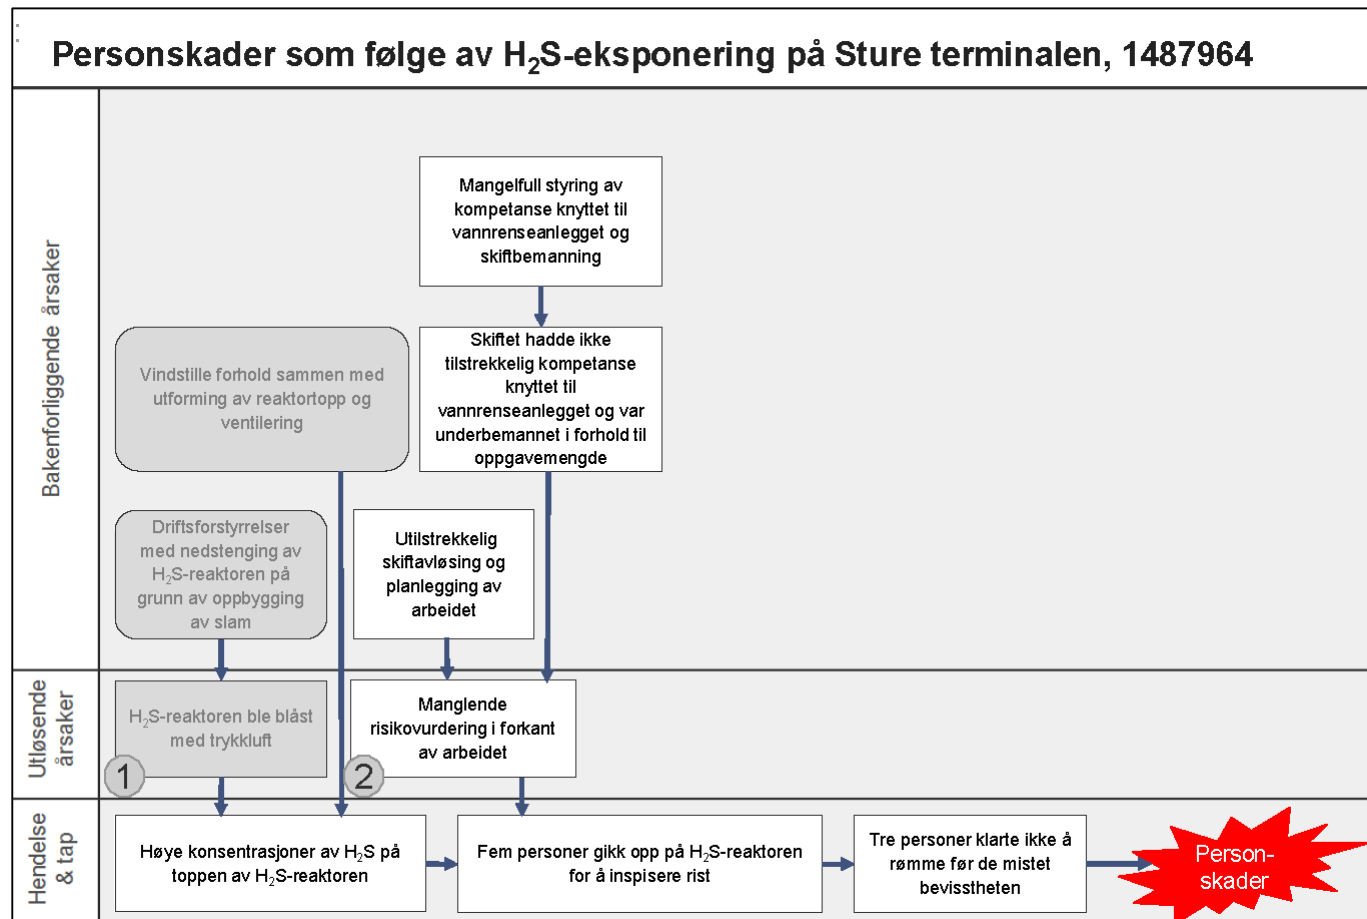
Figur 7-6 Årsaker knyttet til årsakstråd 2

Det er granskingsgruppen sin oppfatning at mangelfull styring av kompetanse knyttet til vannrenseanlegget og skiftbemanning førte til at ettermiddagsskiftet ikke hadde tilstrekkelig kompetanse knyttet til vannrenseanlegget og var underbemannet i forhold til oppgavemengde.

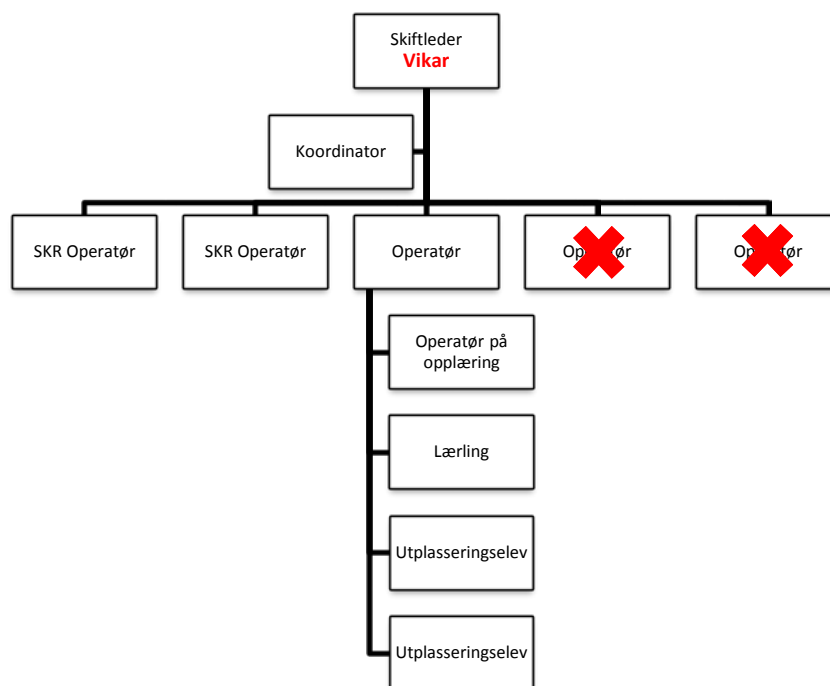
Figur 7-7 Skiftbemanning på Sture 12.10.2016

Onsdag 12.10.2016 var det vikar inne for skiftleder. To av de faste operatørene var ikke på jobb. I tillegg til den faste bemanningen var det en operatør inne på opplæring, en lærling og to utplasseringselever på besøk fra en videregående skole. Det er krav om at det skal være to operatører i kontrollrommet. Denne dagen var det derfor en operatør som skulle ivareta oppgavene beskrevet i **Ref. /4/** ute på Stureterminalen, mot normalt tre uteoperatører. I tillegg hadde den ene operatøren ansvar for å ha med seg fire personer på opplæring. Selv hadde han jobbet som operatør på Sture i om lag to år. Bemanningen på terminalen 12.10.2016 er vist i **Figur 7-7** under. Normal bemanning for skiftene er vist i **Figur 4-6**. Uteoperatøren fikk 12.10.2016 tildelt opplæringsansvaret for fire personer samtidig som han var eneste uteoperatør. Det er granskingsgruppen sin oppfatning at dette var for store oppgaver for en operatør å ivareta.

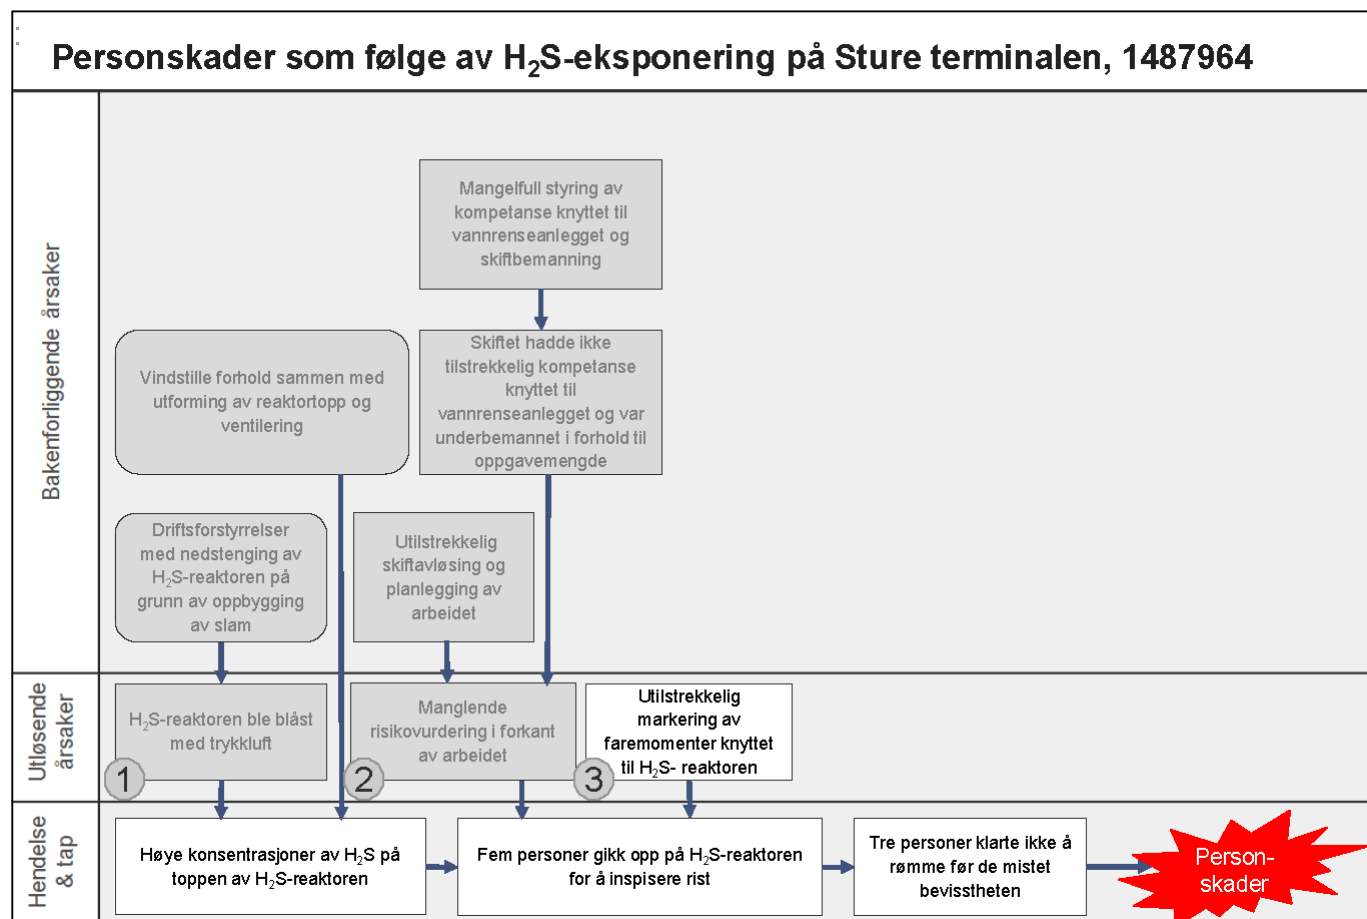
Figur 7-8 Årsaker knyttet til årsakstråd 3

Utilstrekkelig markering av området rundt H₂S-reaktoren bidro til at fem personer gikk opp på reaktoren.

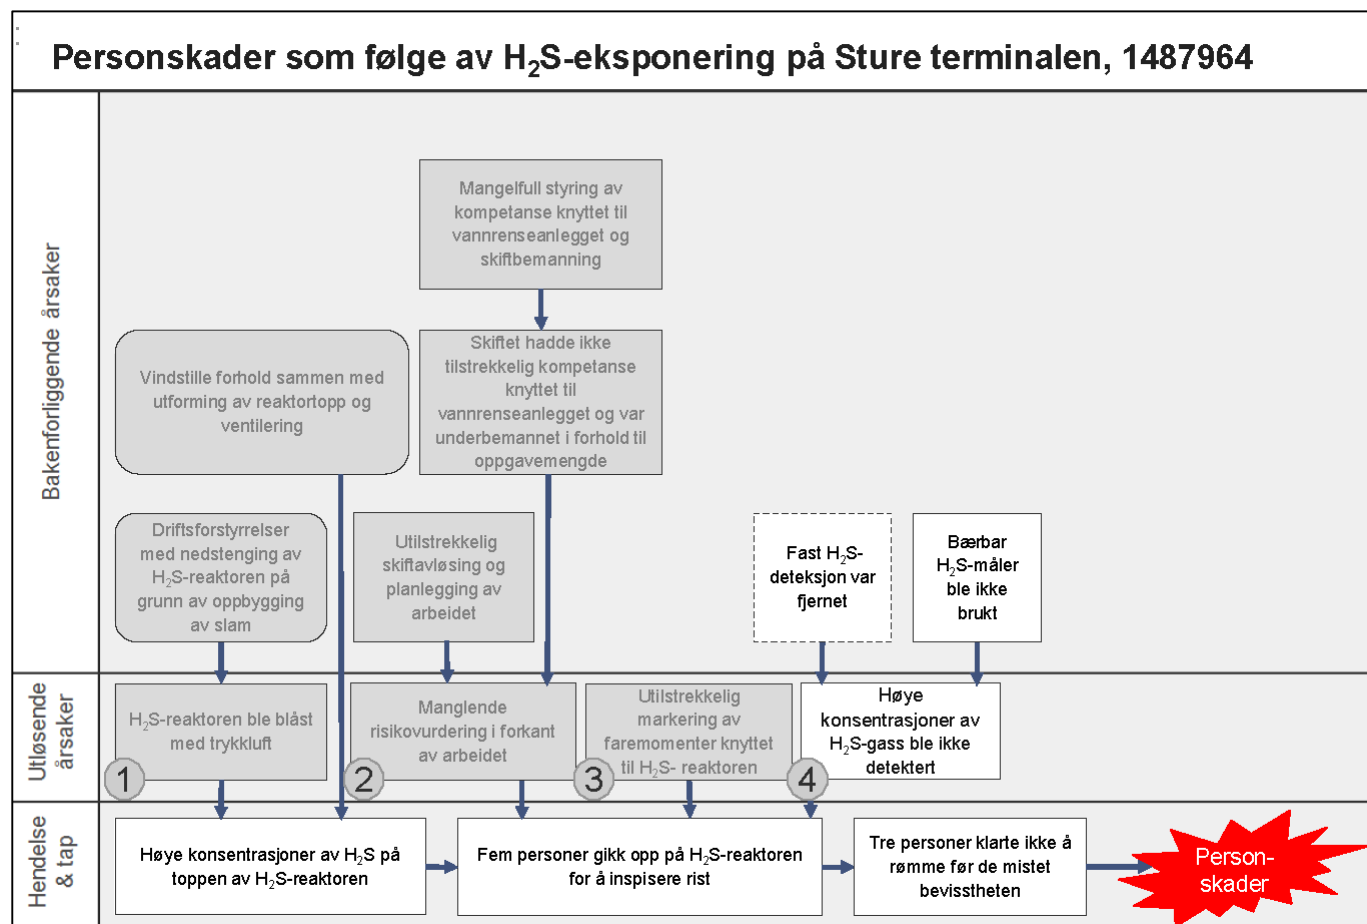
Figur 7-9 Årsaker knyttet til årsakstråd 4

Operatørene hadde ikke med seg bærbare gassmålere da de gikk inn i vannrenseanlegget for å blåse H₂S-reaktoren med trykkluft. En bærbar gassmåler ville varslet dersom grenseverdier ble overskredet. Dette bidro til at den høye konsentrasjonen av H₂S-gass ikke ble detektert.

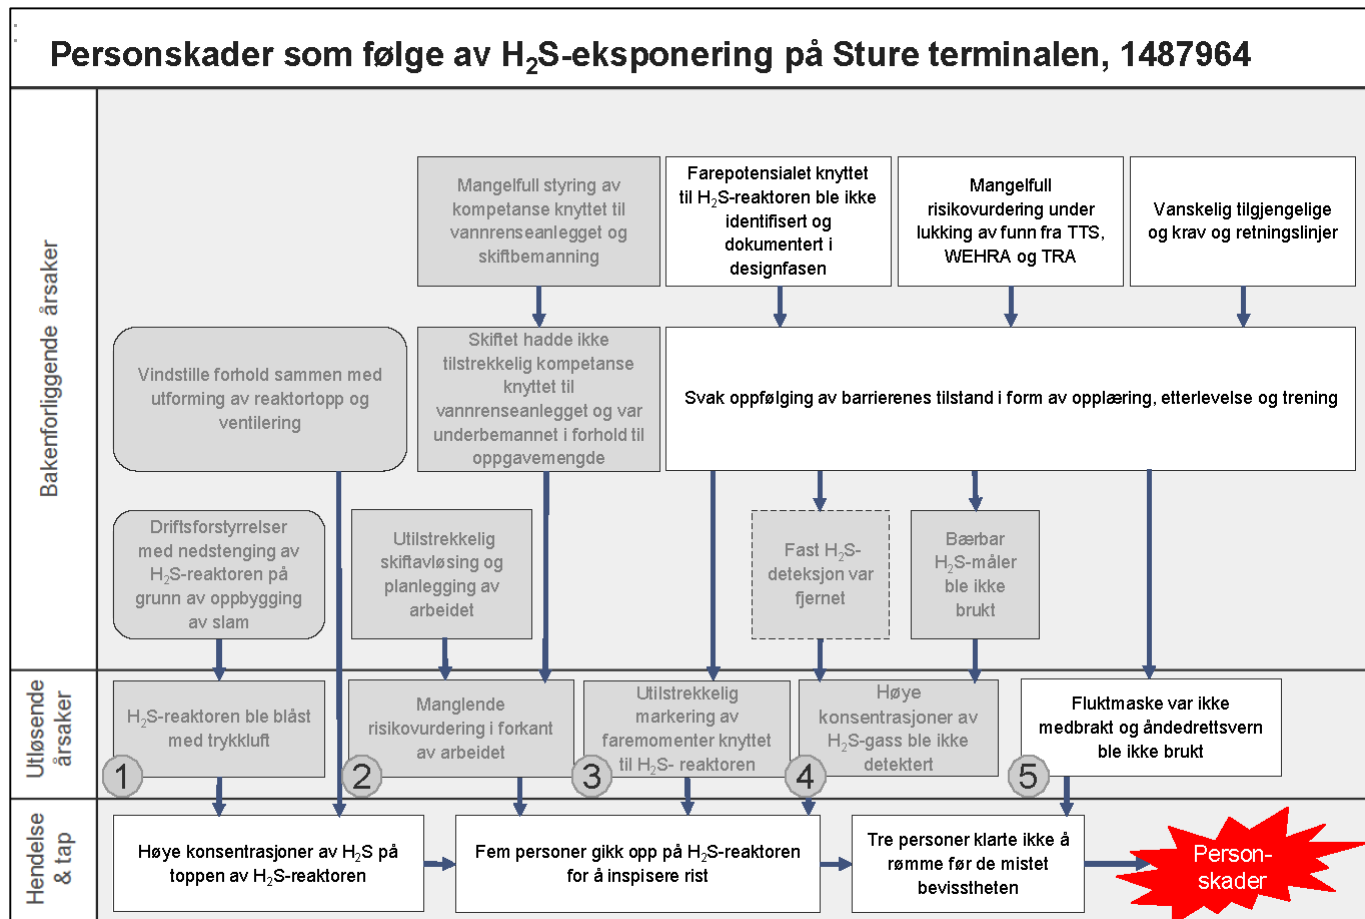
Figur 7-10 Årsaker knyttet til årsakstråd 5

Granskingsgruppen mener at mangelfull oppfølging av barrierenes tilstand førte til at barrierer som markering, installasjon av fast H₂S-deteksjon og bruk av bærbar H₂S-målere, åndedrettsvern, samt fluktmasker enten ikke ble implementert eller fulgt opp.

Granskingsgruppen har søkt etter dokumentasjon omkring reaktoren både fra den ble bygget første gang og da den ble revet og reist på nytt i 2012. Dokumentasjonen fra H₂S-reaktoren var ny i 1994, **Ref. /8/** identifiserer ikke farer knyttet til at personell kan bli eksponert for H₂S. Materialet er mangelfullt med tanke på drift, feilsøking og risiko knyttet til H₂S-reaktoren. Granskingsgruppen klarer ikke å finne at det har blitt utført HAZOP eller lignende for å identifisere risiko.

TR3002 **Ref. /24/**, kap 3.3 Atmospheric vent outlet, har følgende formulering: "The atmospheric vent shall terminate at a safe location, i.e. away from personnel, equipment air intakes and sources of ignition. Dispersion analyses shall be performed for relevant hazardous streams (flammable, substance hazardous to health) from the atmospheric vent system." Internasjonale standarder gjeldene i 1994 anerkjent av norske myndigheter, eksempelvis API 521 3rd ed, stilte tilsvarende krav til utforming av atmosfærisk ventilering.

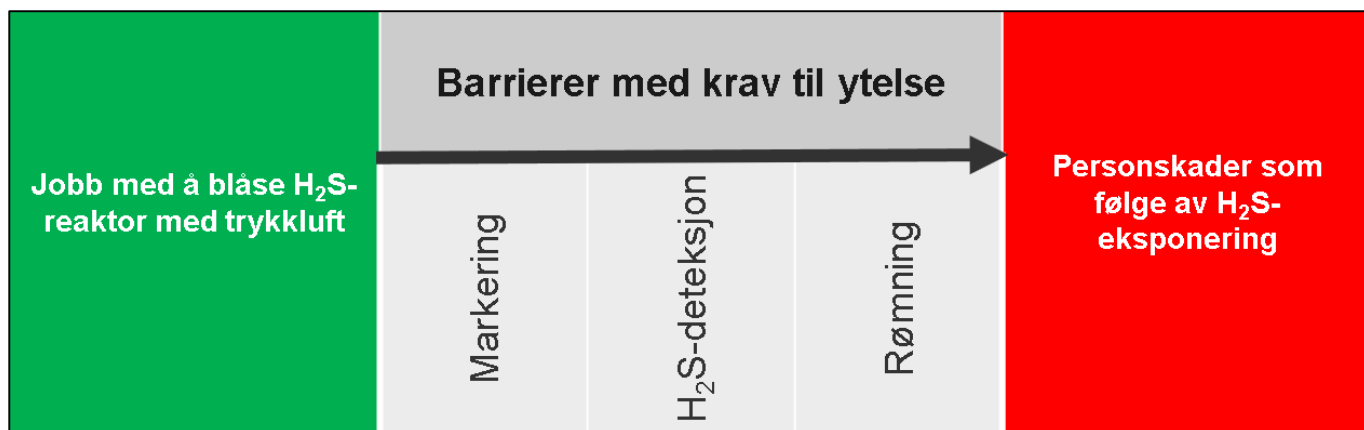
Figur 9-1 Oversikt over identifiserte barrierer med ytelseskrav

Figur 8-1 viser de barrierene granskingsgruppen mener burde vært etablert for å hindre at oppgaven med å blåse H₂S-reaktoren med trykkluft utviklet seg slik at personell ble eksponert for høye konsentrasjoner av H₂S. Årsaksanalysen i **kapittel 7.5** viser årsaker til at det var barrierer som manglet.

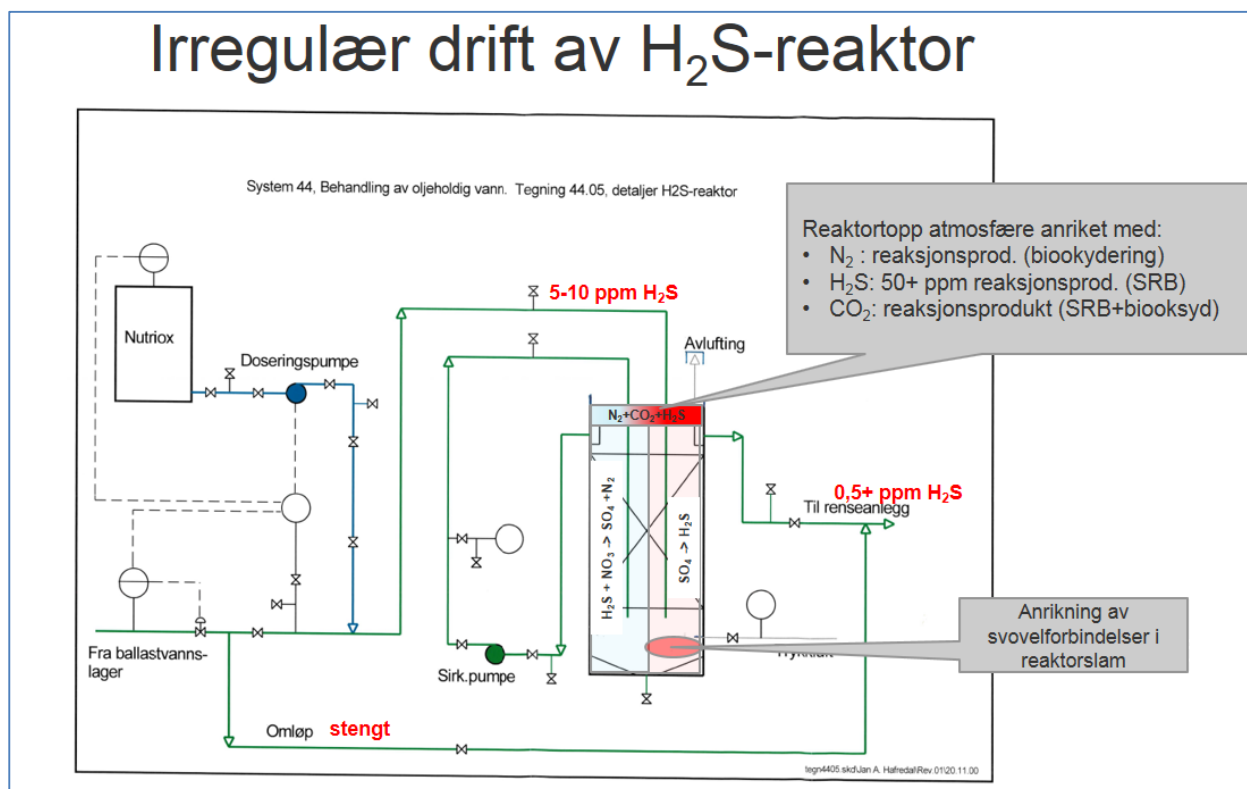
Samtidig som den ønskede omdanning av H₂S til sulfat skjer i reaktoren, kan det være soner eller deler hvor en uønsket reversering foregår i parallell. Dette kan gi opphav til at det kan være "lommer" med høye konsentrasjoner av H₂S og svovel inne i slamrike soner av reaktoren.

Det er sterke indikasjoner på at reaktoren hadde irregulær drift med slamansamling i perioden før hendelsen. Det var også lenge siden reaktoren hadde blitt vasket med vann for å fjerne slam. I dagene før hendelsen strømmet det vann ut av lufterventilen på toppen av reaktor. Dette ble observert på formiddagen mandag 10 oktober, og indikerer økt trykkfall i tilførselen pga slamansamling i bunnen av reaktor. Vannanalysen som ble tatt på morgenen onsdag 11 oktober viser høye H₂S-verdier ut av reaktor på et tidspunkt som ifølge skiftloggen reaktoren var i drift. Dette styrker mistanken om slamansamlinger. Irregulær drift av H₂S-reaktoren er illustrert i figuren nedenfor

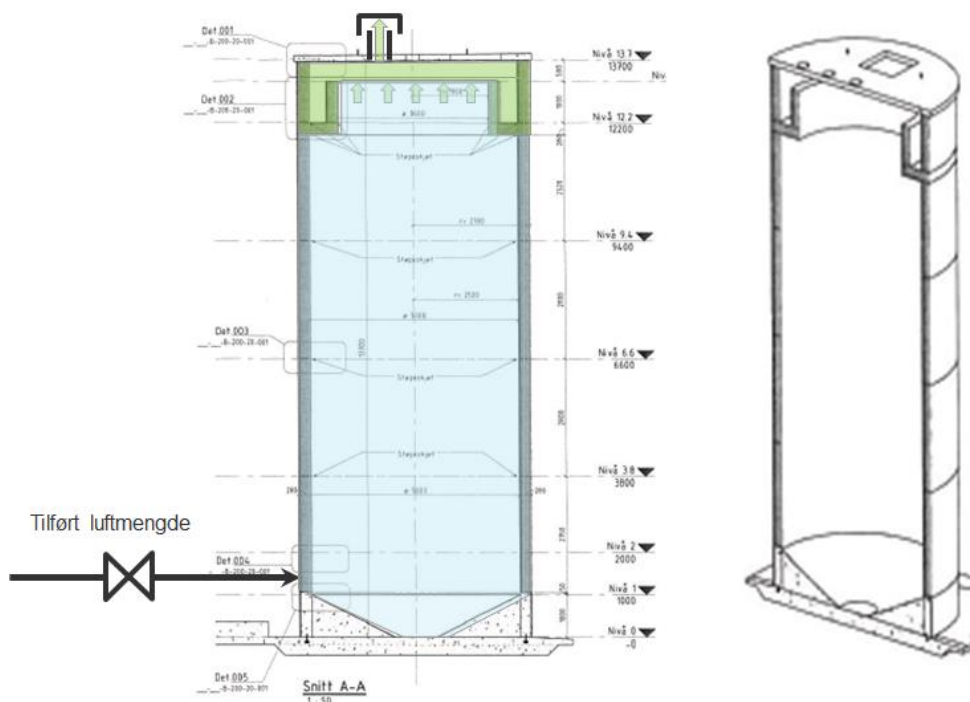
En tegning av reaktoren er vist i figur 2, der blått indikerer vannsøylen og grønt gassvolumet. En nedstengt reaktor med lufttilførsel vil noe forenklet kunne beskrives med 2 scenarier.

Figur 2 Snittegning av reaktor illustrert med lufttilførsel og atmosfærisk vent. Blått volum er væske, grønt volum er gassfasen.

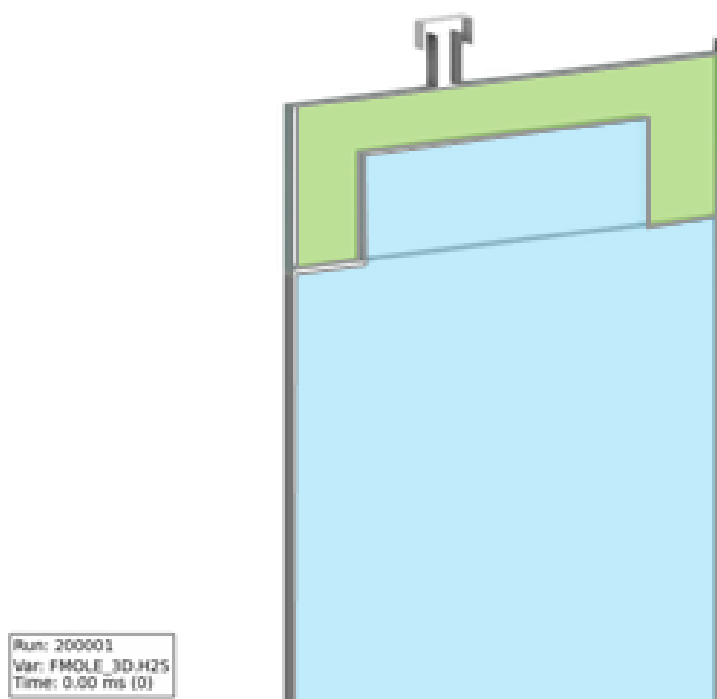
Figur 3 Snittegning av reaktor (3D-modellen). Blått volum er væske, grønt volum er gassfasen.
