Granskingsrapport

Intern ulykkesgransking

Lekkasje av H2 rikt prosessmedium i område A-1200 på Mongstad

Klassifisering.: Internal	Status: Endelig
Rapport nr.: A 2016-17 MMP L2	Dato: 13.01.2017
Utløpsdato: 13.01.2022	Synergi nr.: 1489103

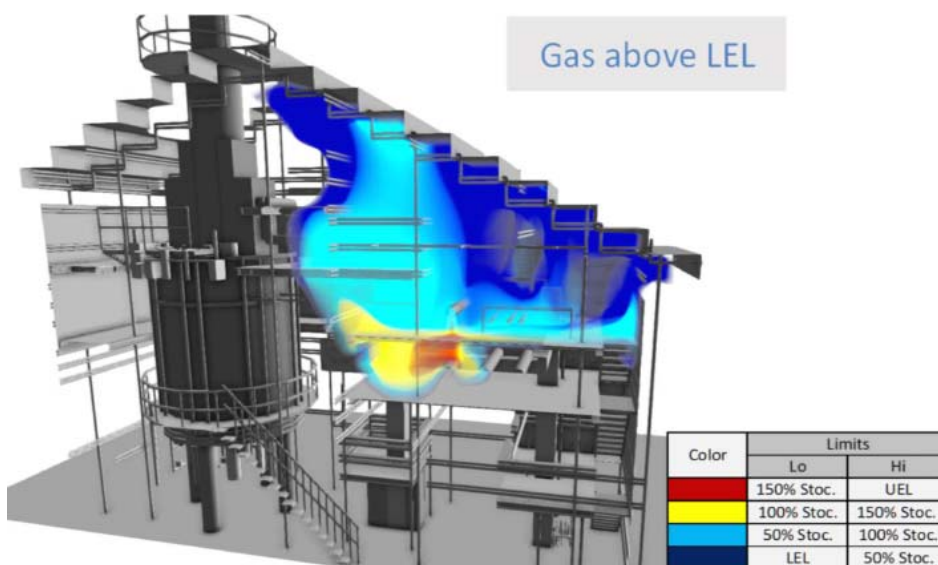
potensiale for antennelse her, men gassen, vil lite sannsynlig varmes opp til nødvendig tenntemperatur nær varme flater siden gassen er i bevegelse. Gassen har sannsynligvis ikke spredt seg nedover mange meter og har da ikke kommet nær selve luftinntaket til ovnene, som står 2 meter over bakkenivå. Gassen har imidlertid vært veldig nære inspeksjonsluker i ovnene. Det er 2 inspeksjonsluker inn til ovnene på nivå noe under lekkasjepunkt, og 4 luker lengre nede på ovnene. Det har derfor vært potensiale for sen antennelse her, inspeksjonsluker ikke gasstette.

Figur 6.2.4.2.1 Maksimal utbredelse av brennbar sky.

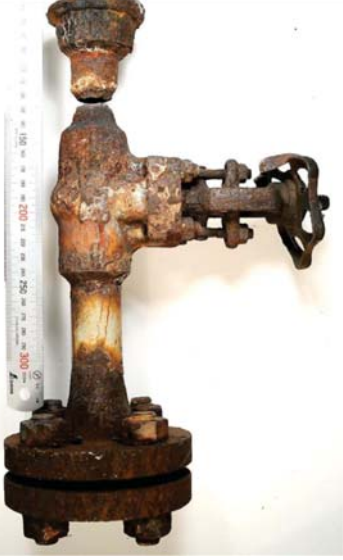
<p>Driftsoperatør forsøkte å stenge ventilen</p>	<p>Utvendig korrosjon har gitt så betydelig godsreduksjon at overbelastningsbrudd har oppstått i det ventilen ble forsøkt operert. Driftsoperatøren så at ventilen var rusten og ikke hadde vært operert på lang tid. Han hentet rustløser, smøring og rattnøkkel, påførte så rustløser og lot dette virke i noen minutter.</p> <p>I det driftsoperatøren forsøkte å stenge ventilen ble hele ventilen vridd av i stussen over ventilen.</p> <p>Sitat fra driftsoperatør:</p> <p>«Jeg tok ikke i en gang, hele stussen bare datt av»</p>

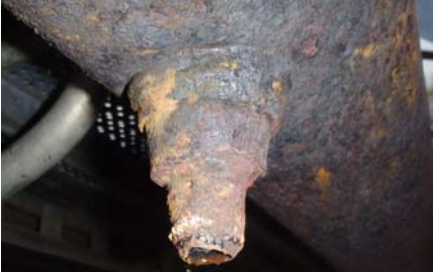
Bakenforliggende årsaker		
<p>Inspektør kontaktet driftsoperatør pga liten lekkasje rundt ventil</p>	<p>Inspektør observerte glødeskall rundt rør- sockolet til stuss. Slo med hammer på røret ved siden av sockoleten og fikk utslag på bærbar gassmåler nær ventil/flens Kontaktet driftsoperatør over radio for assistanse</p>

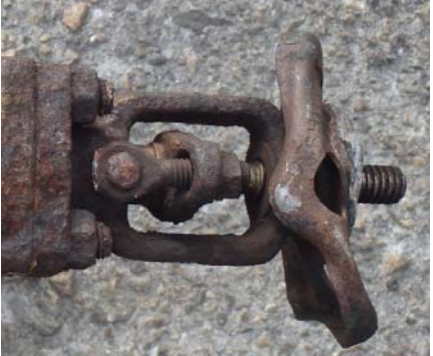
<p>Driftsoperatør identifiserte at ventilen sto i åpen posisjon</p>	<p>Driftsoperatør fikk også utslag på sin bærbare gassmåler i nærheten av ventilen. Driftsoperatør så at ventilen sto i åpen posisjon og antok at lekkasjen kom fra ventil, pakkboks.</p>

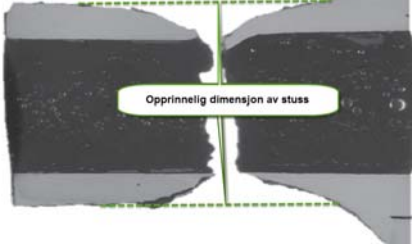
<p>Korrosjonsskade på stuss ble ikke identifisert av inspektør</p>	<p>Overflaten på den korroderte delen av stussen var uten korrosjonsprodukt. Korrosjonsskaden ble oppfattet av inspektør som en innsnevring «reducer».</p>

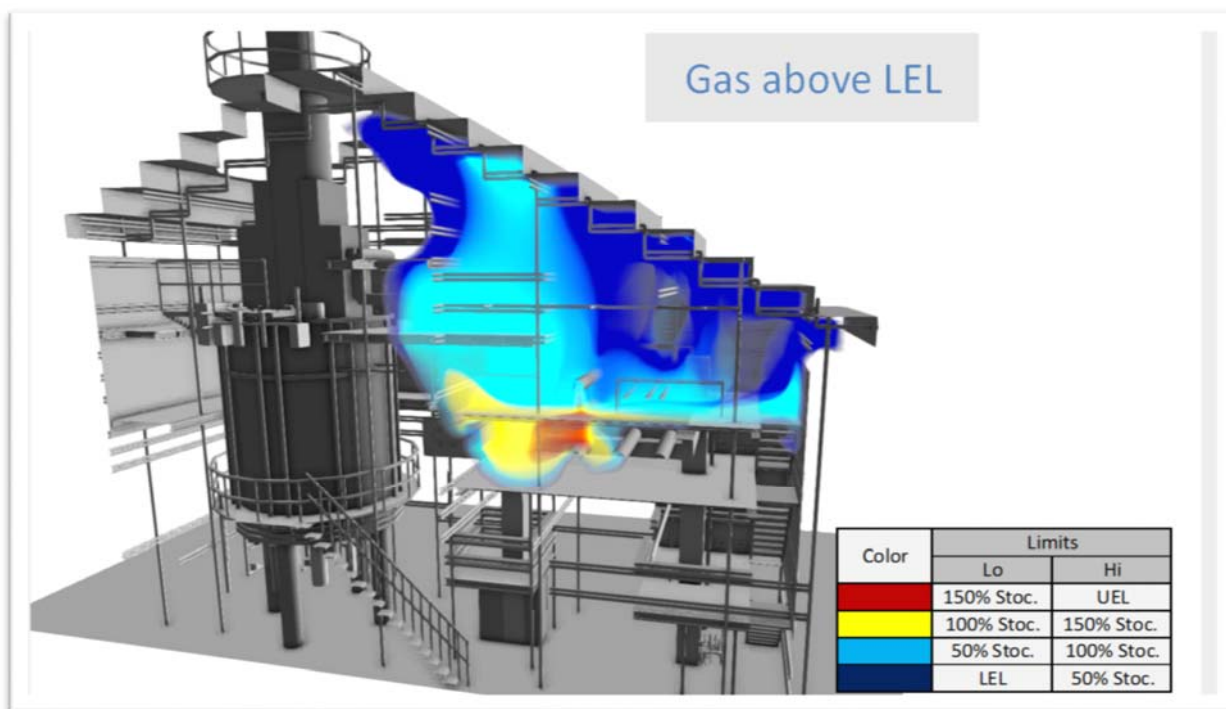
Den brennbare delen av gasskyen når sitt maksimum 30-40s etter at lekkasjen har startet. Maksimal størrelse mht. brennbar sky er 120 m³ (FLAM), mht. Q9 er 32m³. (Q9 er volum med gas nær støkiometri).

Figur 3-1 Maksimal utbredelse av brennbar sky.

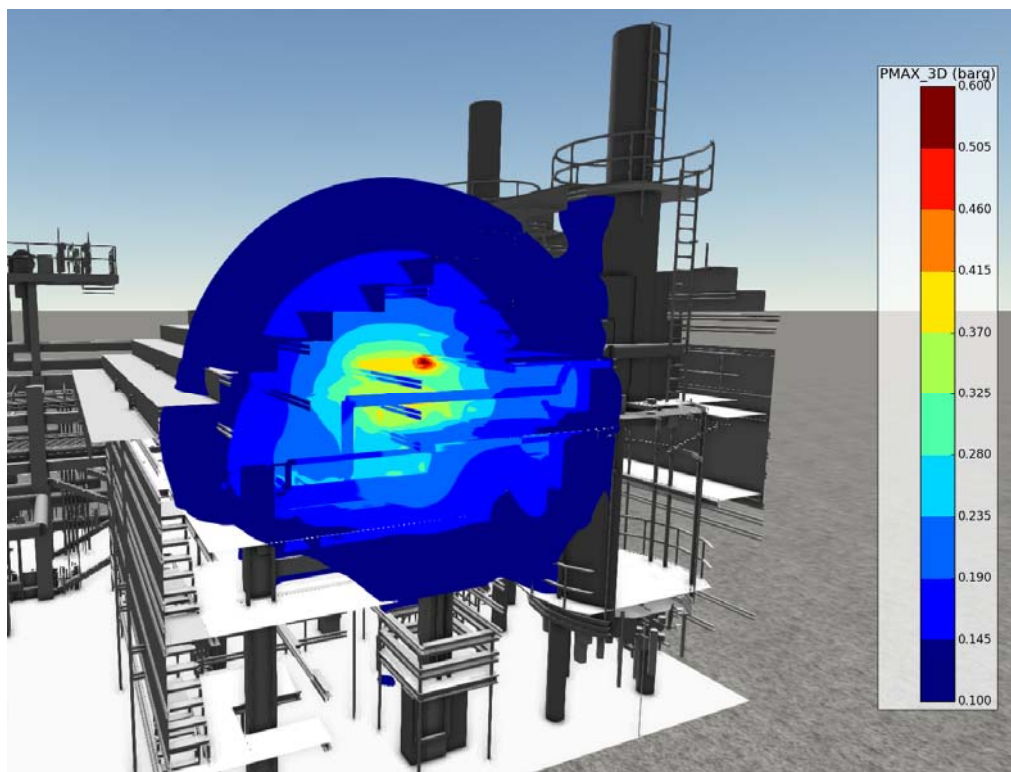
Figur 4-2 Visualisering av maks-trykk ved tenning inhomogen sky (sim 552023)

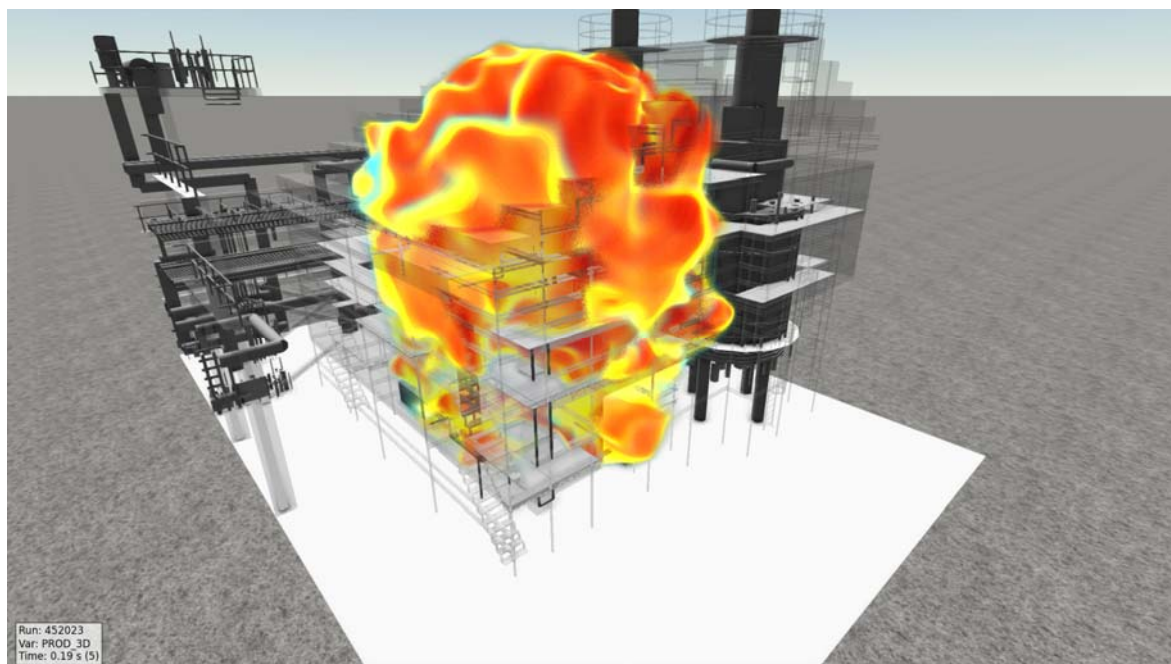
Plot av maks utstrekning av forbrenningsprodukter, Figur 4-4, viser at store deler av nordre del av A1200 innhylles i forbrenningsprodukter.

Figur 4-4 Visualisering av forbrenningsprodukter fra eksplosjonen

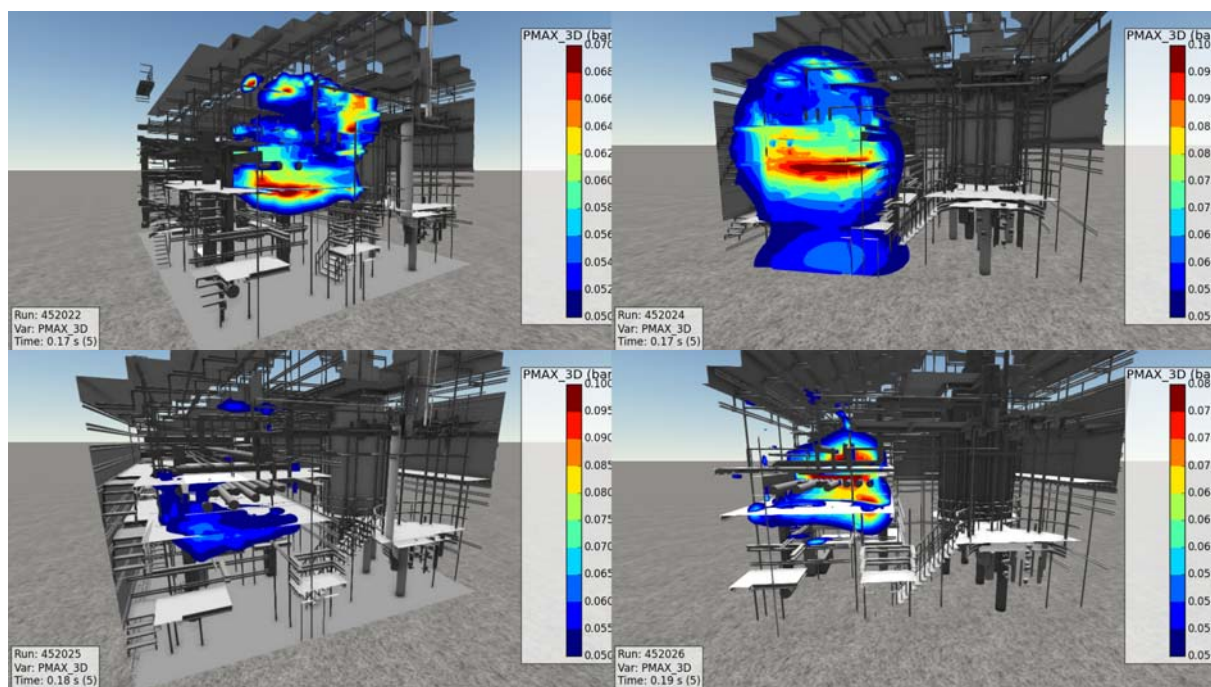
Resulterende makstrykk, ved bruk av ESC basert på Q9 ligger mellom 60 og 100 mbarg

Figur 4-6 Visualisering av maks-trykk ved tenning homogen sky basert på Q9 (sim 4520xx, xx=22,24,25,26)

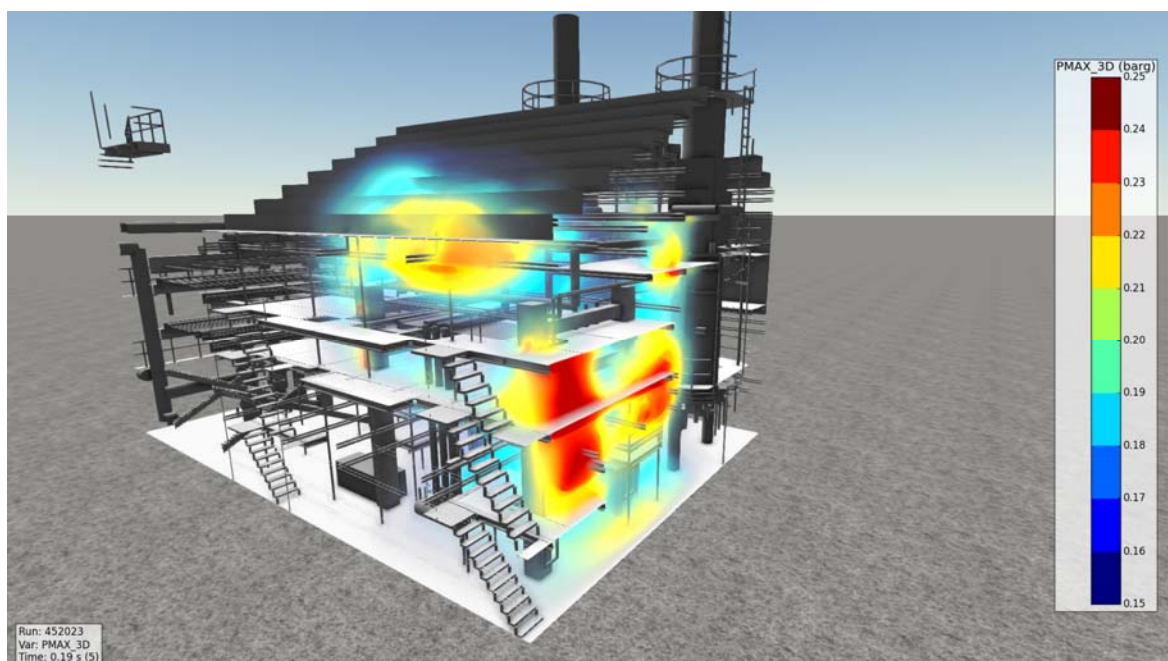
Resulterende makstrykk for denne simuleringen basert på ESC lik FLAM, er 0.25 barg

Figur 4-8 Visualisering av maks-trykk ved tenning homogensky basert på FLAM (sim 452023)

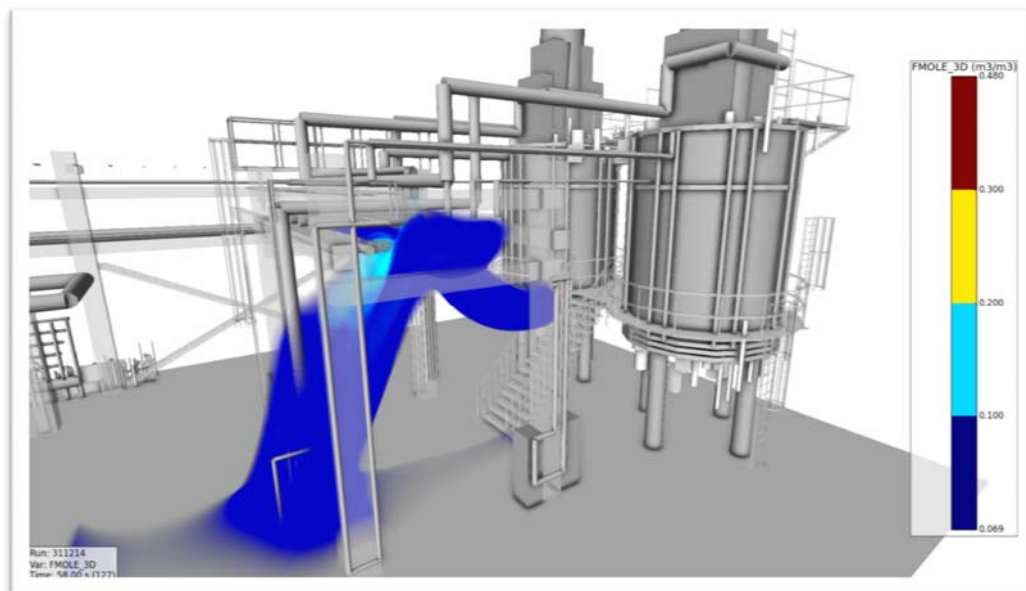
Figur 6-1 Maksimal utbredelse av brennbar sky.

Den brennbare delen av gasskyen når sitt maksimum ca. 30 sekunder etter at lekkasjen har startet. Maksimal størrelse mht. brennbar sky er 41 m³ (FLAM), mht. Q9 er 4.5m³. (Q9 er volum med gas nær støkiometri).

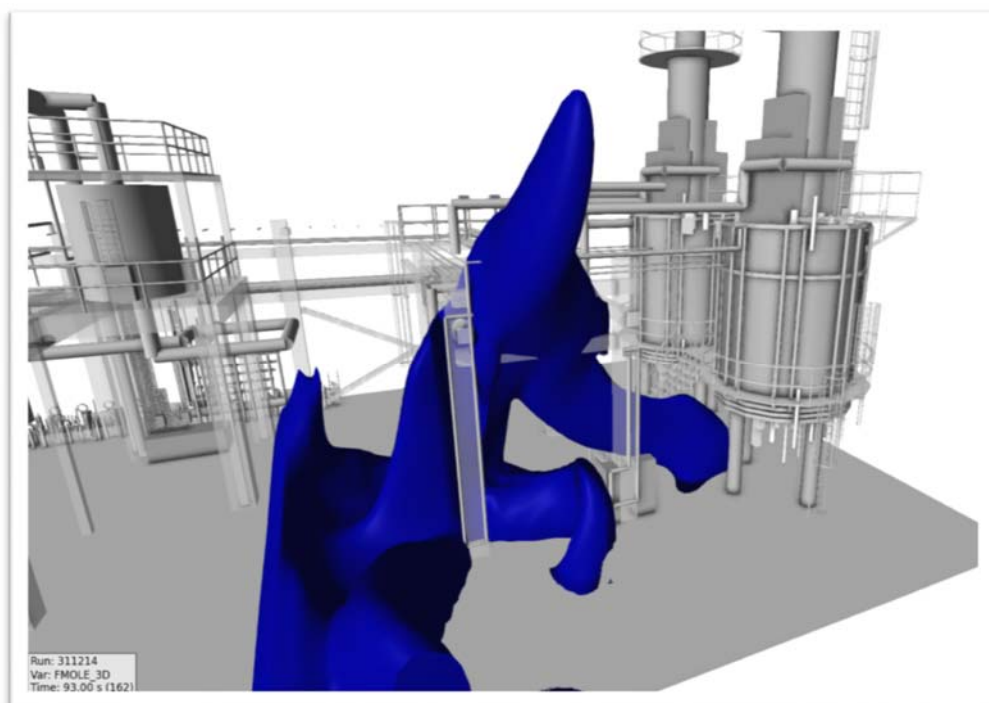
Figur 6-3 Utstrekning av gas > 1/2LEL, 63s etter lekkasjestart

Merk at dette lekkasje scenarioet er iboende ustabilt ved at lekkasjen peker rett på det underliggende røret. Dersom den modellerte lekkasjen treffer litt til den ene eller andre siden av underliggende røret vil det ha stor effekt på gasspredningen og medføre en stor forflytning av den resulterende gasskyen,. Dersom lekkasjen treffer litt lenger til høyre, Figur 6-1 vil den brennbare delen av skyen kunne nå brenneren. Merk også at kun en, relativt konservativ, vindbetingelse er modellert og andre vindbetingelser vill kunne resultere i en vesentlig forskjellig gasspredning.

Basert på kun en simulering, og usikkerheten knyttet til ustabiliteten til scenariet er det rimelig å anta at dersom lekkasjen hadde skjedd under «vanlige» driftsforhold, uten stillas og presenning, så kunne lekkasjen eksponert luftinntaket på undersiden av brennerene. I hvilken grad dette hadde medført tenning av lekkasjen er ikke vurdert.

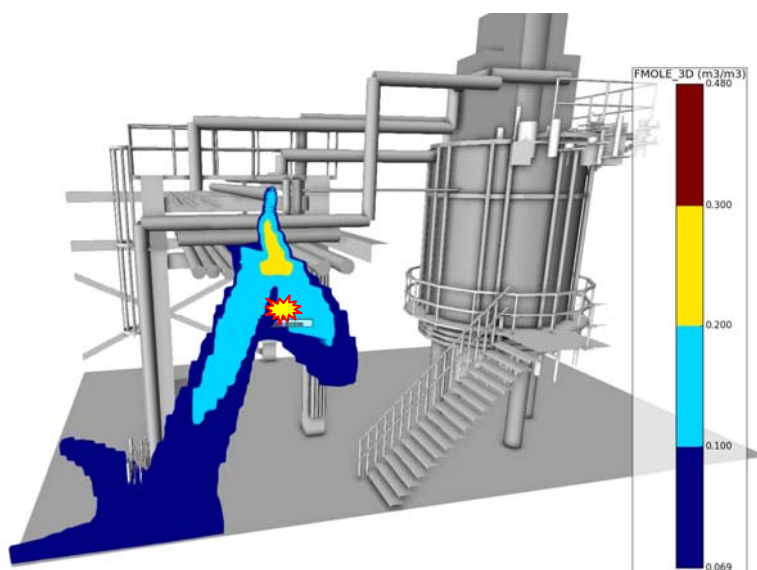
Figur 7-1 Inhomogen gassky og plassering av tennpunkt.

Den potensielle konsekvensen ved tenning av lekkasje ifm vanlig drift er simulert ved at den inhomogene skyen fra spredningssimuleringen antennes i nedre del a skyen, se Figur 4-1. Som vist i Figur 4-2, er det simulerte makstrykket fra dette scenariet < 0.001 barg.

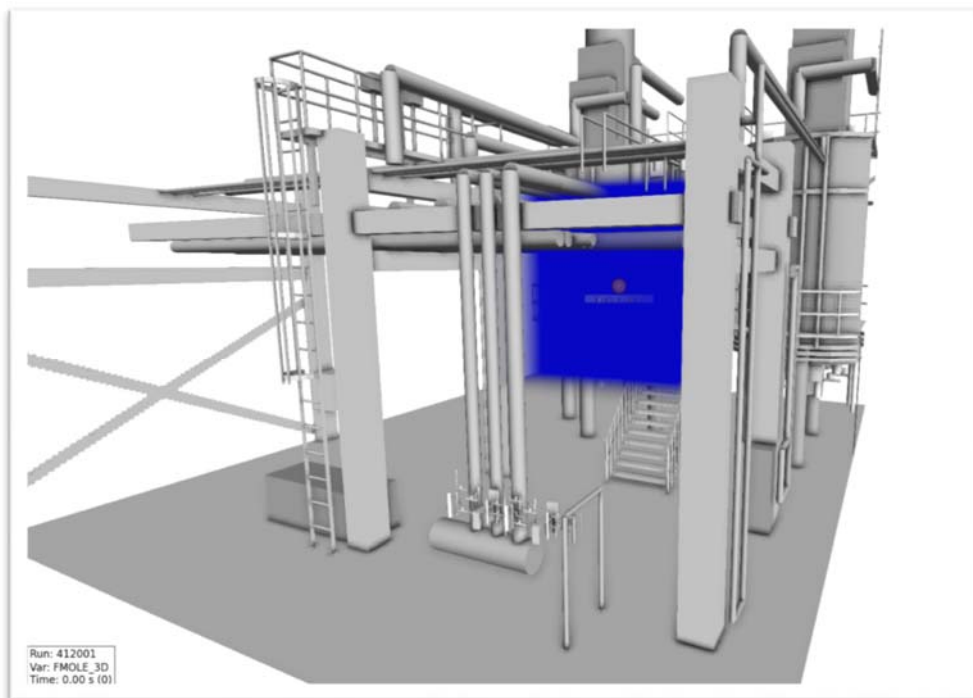
Figur 7-3 Plassering av homogengassky med volum = FLAM

Eksplisjonslaster ved tenning av ESC basert på FLAM er simulert for tenning i midten av gasskyen. Gassky = $3.5 \times 3.5 \times 3.5 \sim 40 \text{ m}^3 = \text{Vol-FLAM}$ (sim no = 412001).

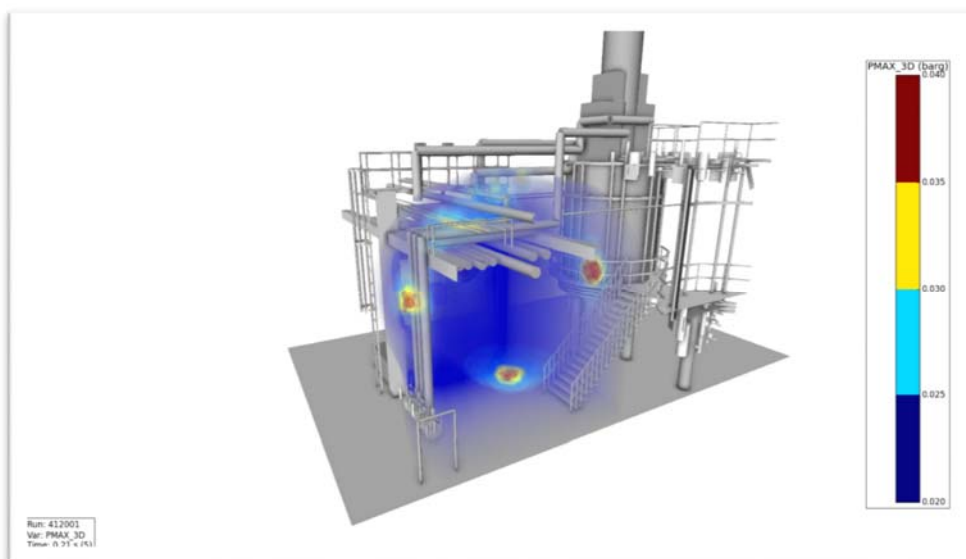
Figur 7-4 Visualisering av maks-trykk ved tenning homogensky basert på FLAM (412001)

Resulterende makstrykk, for ESC basert på FLAM er 40mbarg

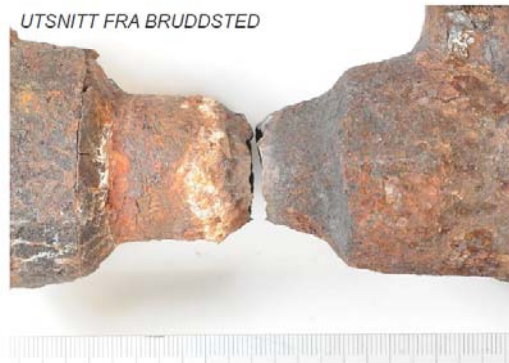
UTSNITT FRA BRUDDSTED

- Både ventilen som falt ned samt gjenstående stuss/sockolet på hovedrør ble mottatt for undersøkelser, se foto under. Ventilen stod i anlegget orientert vertikalt, se foto fra skadestedet på foregående side.
- Ventilen som falt ned hadde en vekt på ca. 6.8 kg; PMI* bekreftet karbonstål materialkvalitet for både ventil og stuss.

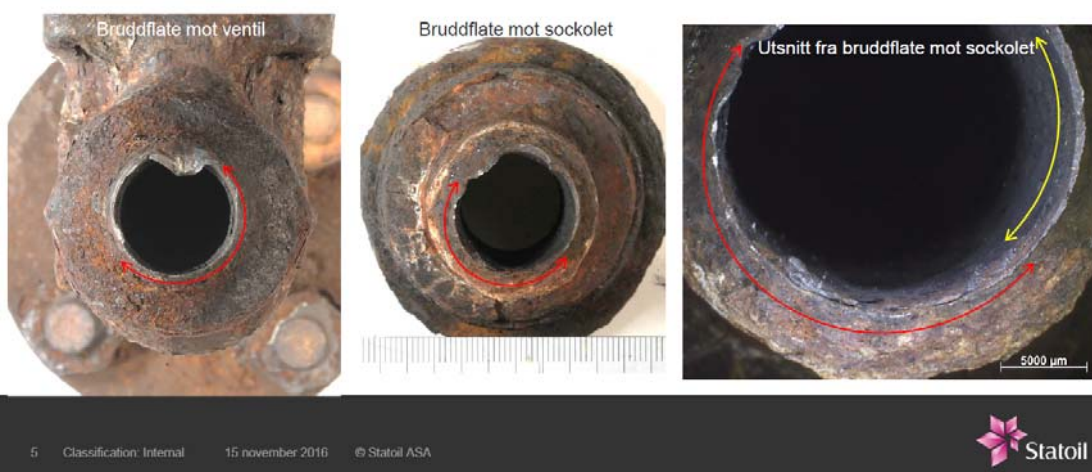
- Alle de mottatte delene fremstod å være kraftig korroderte; så godt som all maling/overflatebehandling var forsvunnet/degradert.
- I området hvor bruddet hadde oppstått var veggtykkelsen tynnert ned mot 0 mm omtrent rundt halve rørets omkrets, og denne delen av bruddet fremstod derfor å være «gjennomkorrodert» før selve hendelsen, se nedenstående fotos av de motstående bruddflatene. Den del av omkretsen som er tynnert ned til 0 mm er indikert med røde piler i bildene. Opprinnelig tykkelse er ikke kjent. Resterende del av omkretsen viste tydelig bruddmorfologi med 45° forplantning (skjærbrudd), og fremstod således å være et rent overbelastningsbrudd, ref. gul pil i foto til høyre.
- Innvendig hadde delene en tykt oksidsjikt, men var ikke betydelig korrodert.

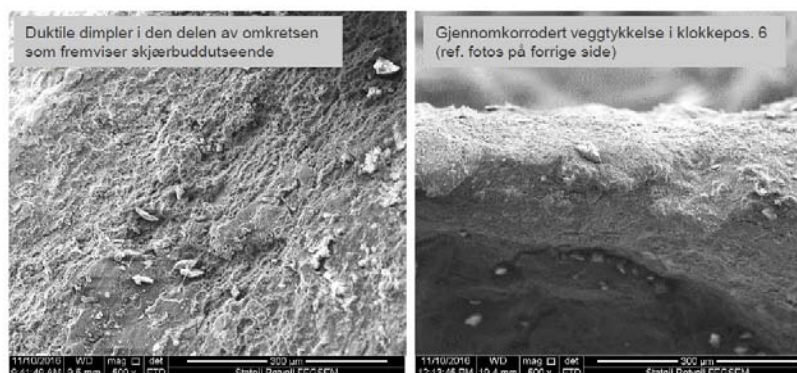
- For undersøkelse av bruddkarakteristika på mikronivå, ble bruddflatene undersøkt ved høy forstørrelse i SEM.
- Undersøkelsen avdekket duktile dimpler i den del av omkretsen som fremstod med skjærbruddutseende (se eksempel til venstre under), og bekrefter dermed duktil overbelastning som årsak til at ventilen løsnet. Ingen tegn til forutgående utmatting ble observert.
- Den øvrige delen av omkretsen hvor veggtykkelsen var tynnert ned mot 0 mm ble som forventet bekreftet å være kraftig korrodert, og det anses å være overveiende sannsynlig at det har vært lekkasje fra dette området forut for selve hendelsen.

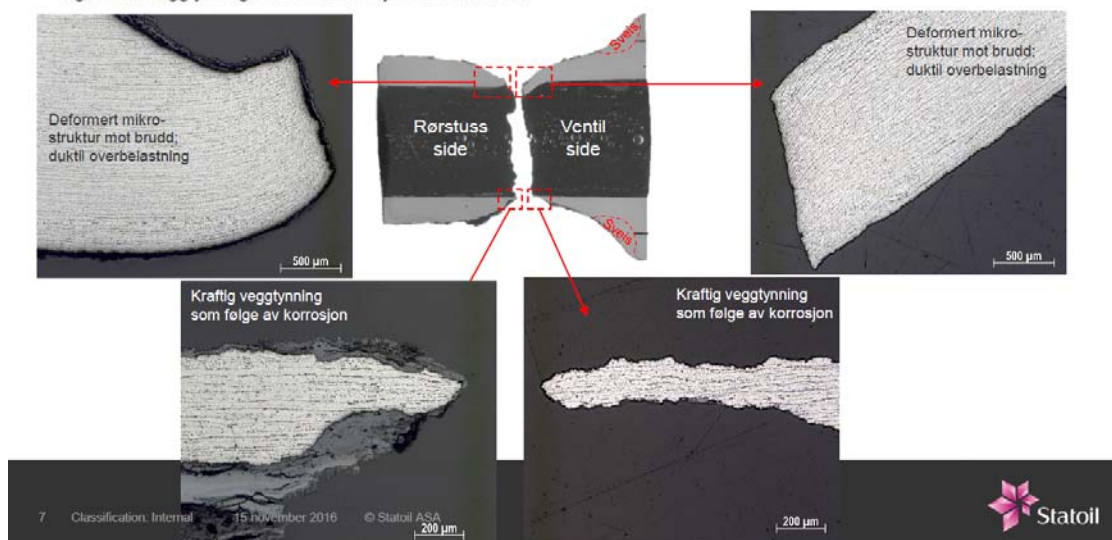
- For undersøkelse av mikrostruktur og mer eksakt fastleggelse av bruddsted, ble metallografiske tverrsnitt tatt ut over bruddet.
- Fotos under viser bruddet i forhold til posisjon til sveis, samt generell mikrostruktur. Bruddstedet ligger godt utenfor posisjon for sveis (antydning i sammenstillingen av bruddprofilene), og den lokale kraftige veggtynnningen er heller ikke assosiert med varmpåvirket sone fra sveisingen. Mikrostrukturen er normal ferritt – perlit som forventet.
- Indre overflate i røret har et litt «rufsete» utseende på mikronivå som følge av innvendig oksidasjon/korrosjon, men ingen signifikant veggtynnning ser ut til å ha skjedd fra innsiden.

- Fra foreliggende materialundersøkelse er det klart at ventil i A-1200 løsnet og falt ned som følge av utvendig korrosjon, som i sin tur har gitt så betydelig tykkelsesreduksjon at overbelastningsbrudd har oppstått i den ventilen ble forsøkt operert.
- Ettersom rørstussen normalt er isolert, klassifiseres skademekanismen som karakteristisk korrosjon under isolasjon (KUI, eng. CUI). Den lokale veggtynnningen i aktuelle område antas å være sammenfallende med ansamling av fuktighet når røret har vært isolert.
- Det er sannsynlig at det har vært lekkasje fra den aktuelle rørstussen forut for selve hendelse, ettersom godstykkelsen er redusert ned mot 0 mm i store deler av omkretsen (ref. bl.a. fotos på forrige side).

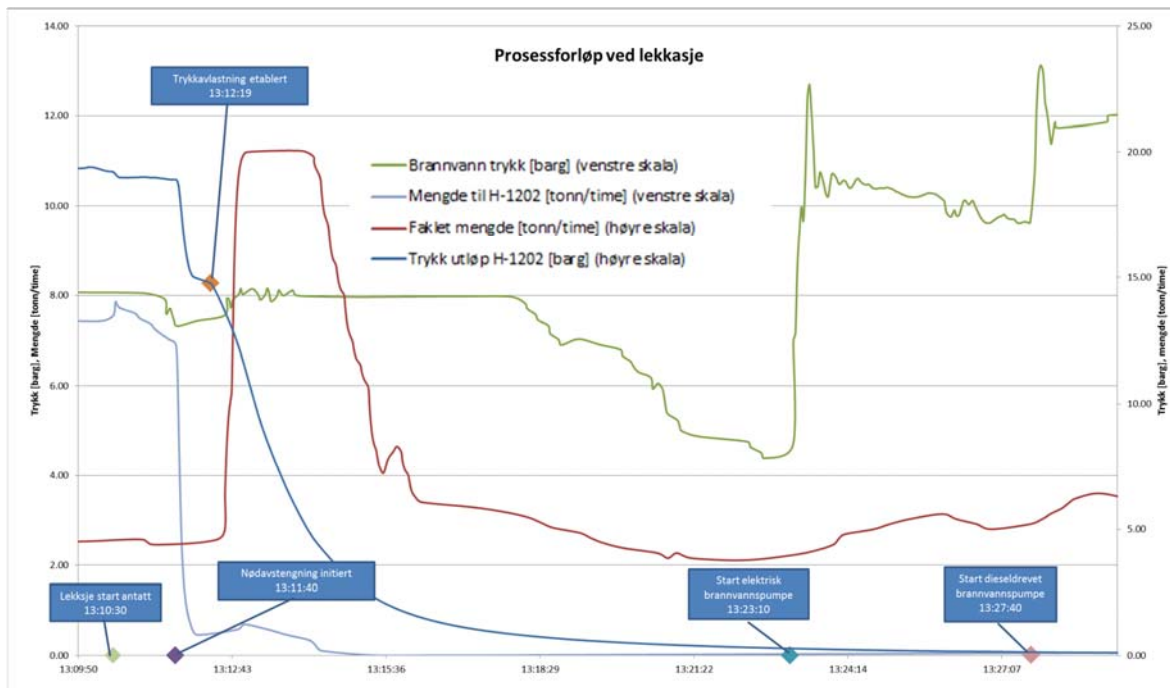
Figur 5.2.1 Prosessforløp ved lekkasjen

- Tidspunkt for start av lekkasje er tolket ut fra forstyrrelse i gjennomstrømningsrate i oven
- Nødvastengningstidspunkt er logget i kontrollsystem
- Åpne manuelle trykkavlastningsventiler er tolket til start trykkreduksjon etter den initielle trykkreduksjon umiddelbart etter nødvastengning som antas å skyldes «settle out» i anlegget (strømning i anlegget stanser og anlegg trykkutlignes)
- Start elektrisk brannvannpumpe er logget i kontrollsystem
- Start dieseldrevet brannvannpumpe er basert på trykkøkning ut fra denne
